TÉCNICAS NÃO TRADICIONAIS DE REABILITAÇÃO ESTRUTURAL DO BETÃO ARMADO

OE • Lisboa • 25 de Outubro de 2013

José Paulo Costa

Reparação,
Consolidação
e Modificação
de Estruturas, S.A.

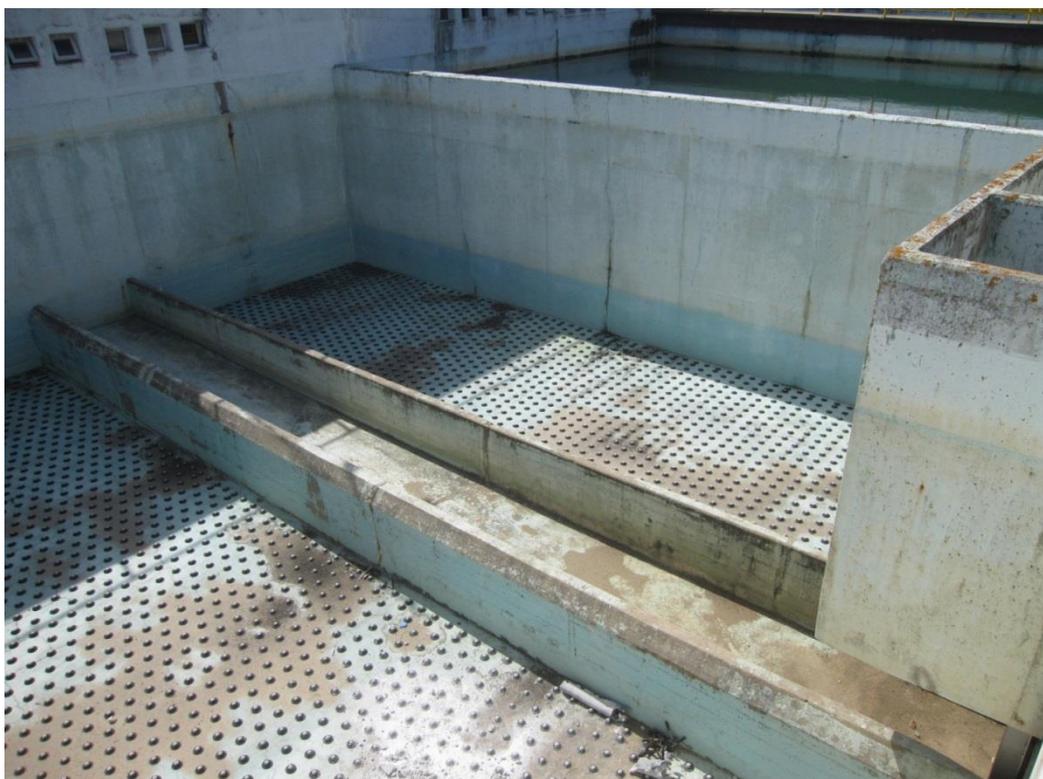
Após 3 décadas em funcionamento e localizada num ambiente agressivo, a ETA apresentava problemas estruturais e de durabilidade.

➤ Fendilhação das paredes dos tanques com fugas de ar e água, que dificultavam a filtragem.

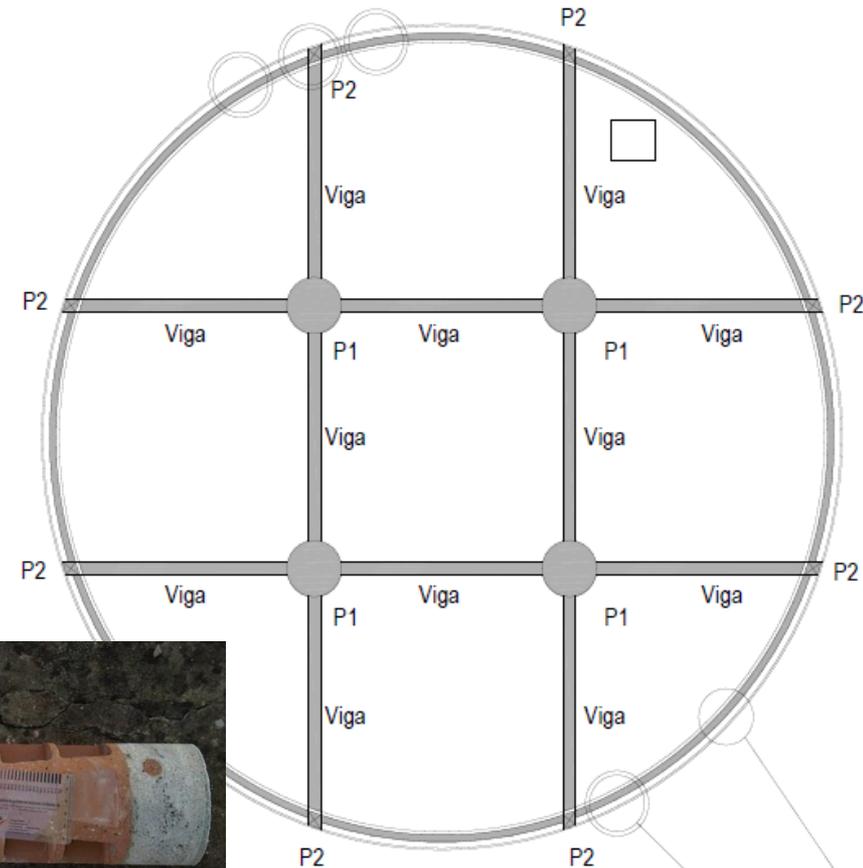
Abertura de zonas para inspeção

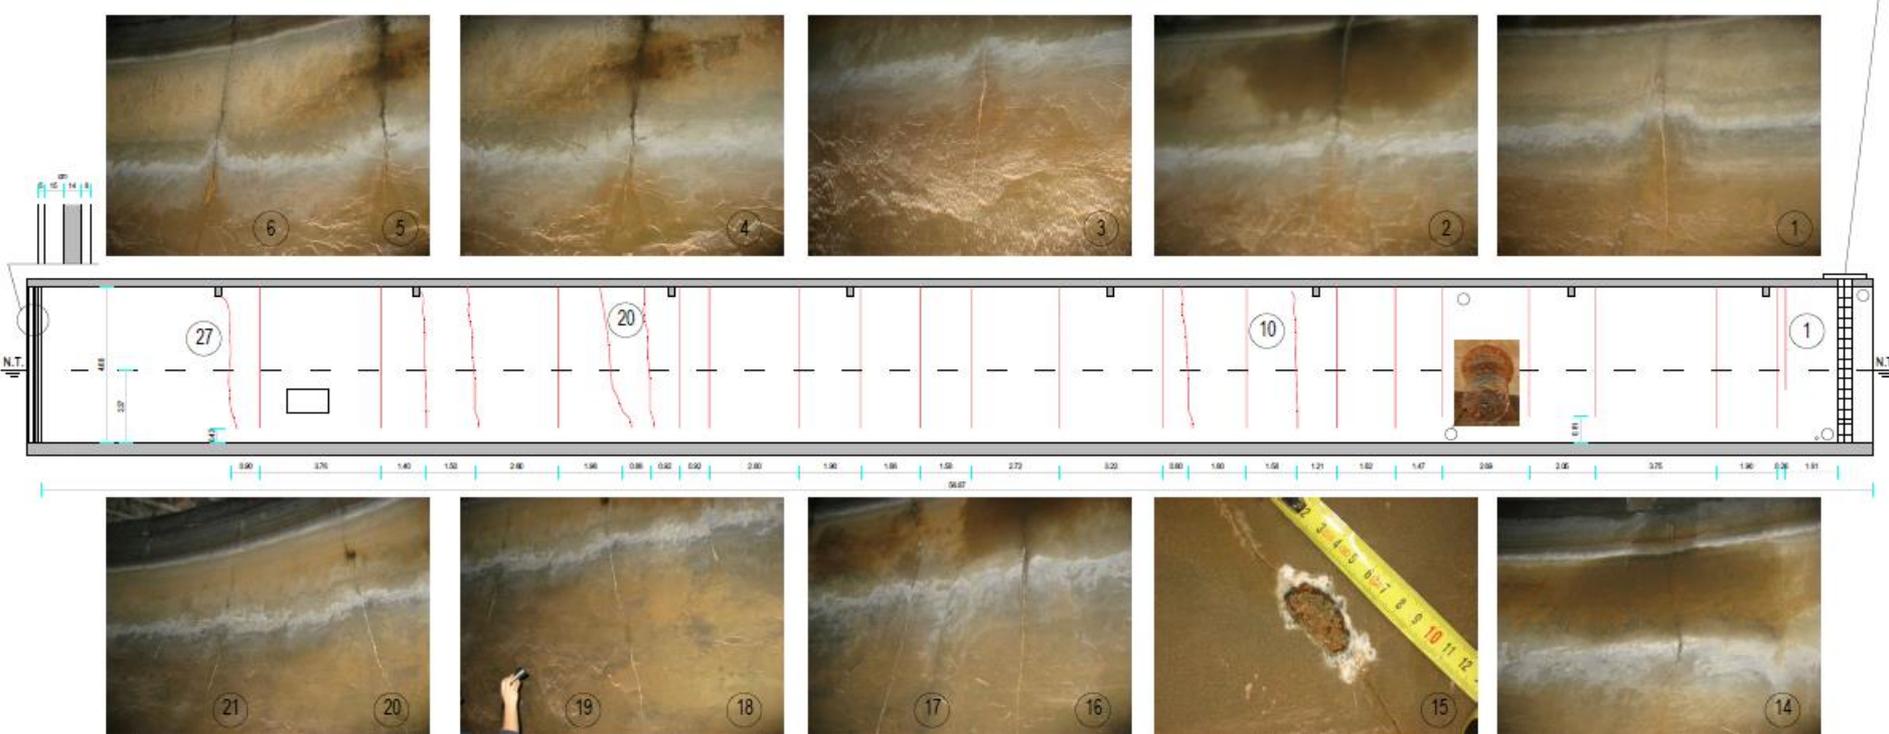
Principais anomalias – fendas.

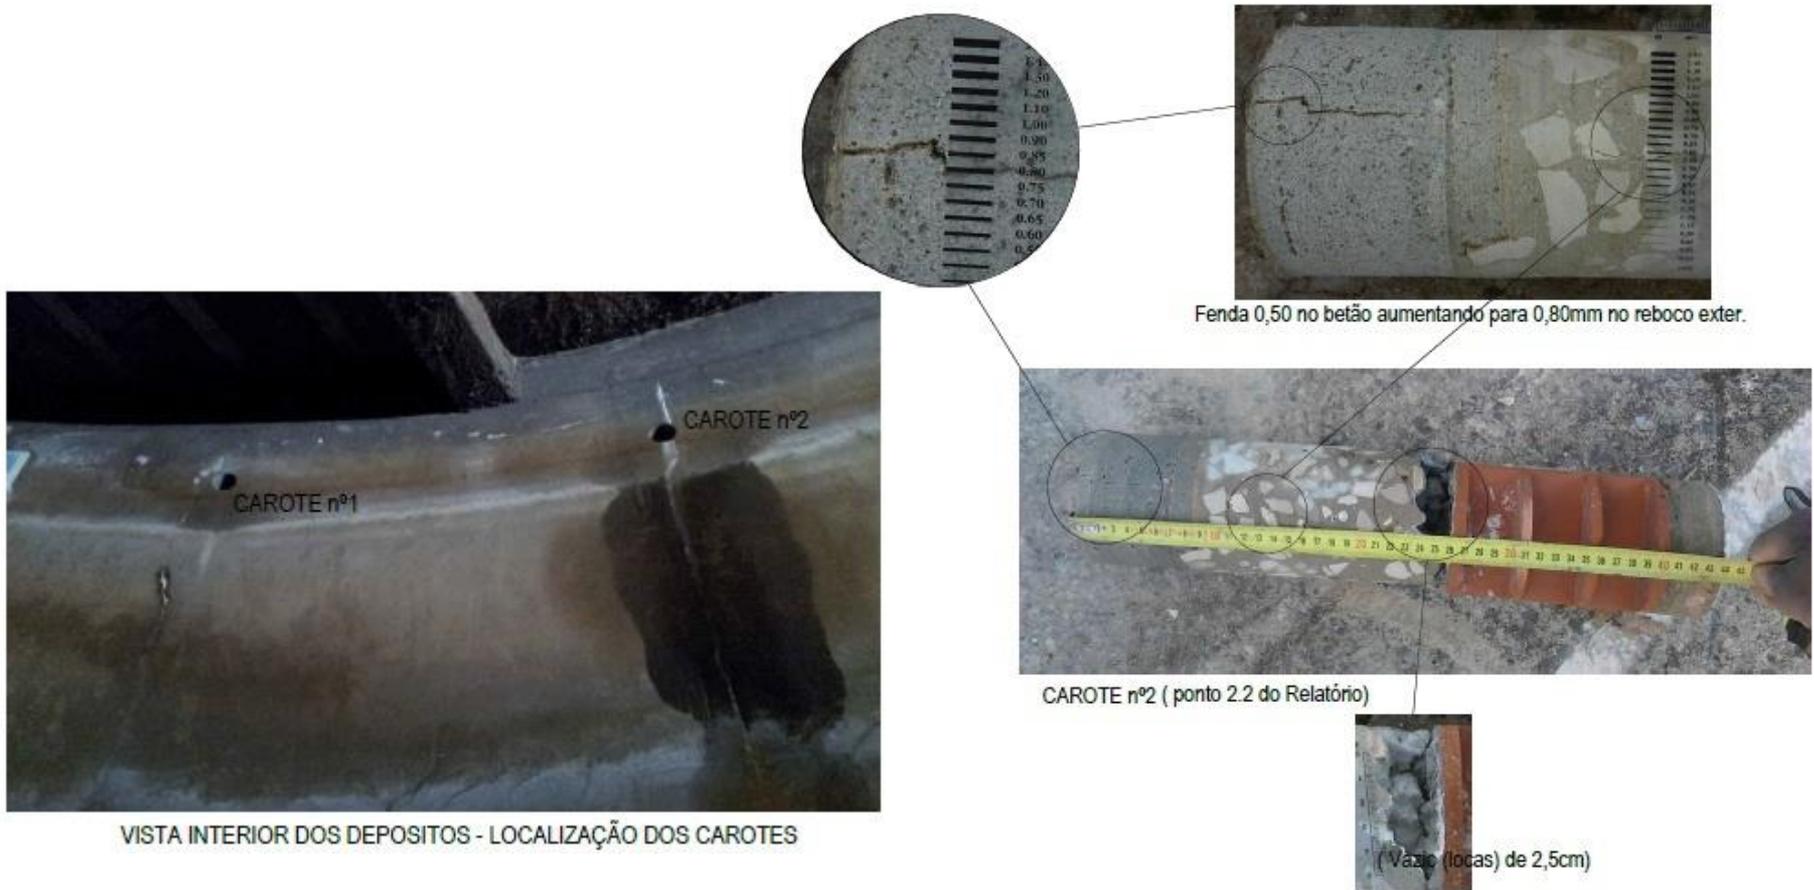
Principais anomalias – fendas.

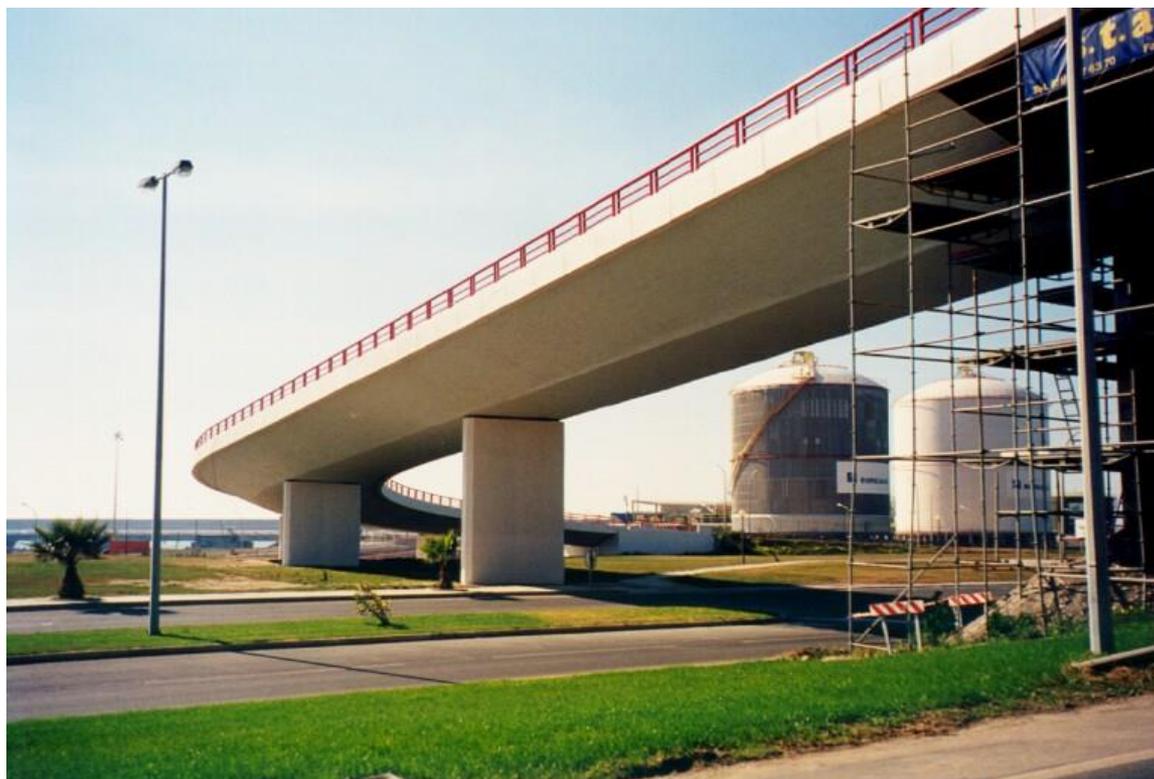
Viaduto de acesso ao terminal petrolero da APS em Sines.

Quadro patológico 20 anos após a construção:

Recobrimento mínimo das armaduras:		Profundidade de carbonatação:	
Pilares	1,8 a 3,0 cm	Pilares	0,1 a 0,8 cm
Tabuleiro	1,1 a 2,3 cm	Tabuleiro	0,1 a 2,3 cm
Encontro	2,1 a 3,5 cm	Encontro	0,5 a 1,8 cm
Teor de cloretos em peso de betão ao nível das armaduras:		Probabilidade da existência de corrosão activa:	
Pilares	0,11% a 1,26%	Pilares	mínima
Tabuleiro	0,42% a 1,12%	Tabuleiro	50% a 95%
Encontro	0,52% a 0,81%	Encontro	mínima a 50%

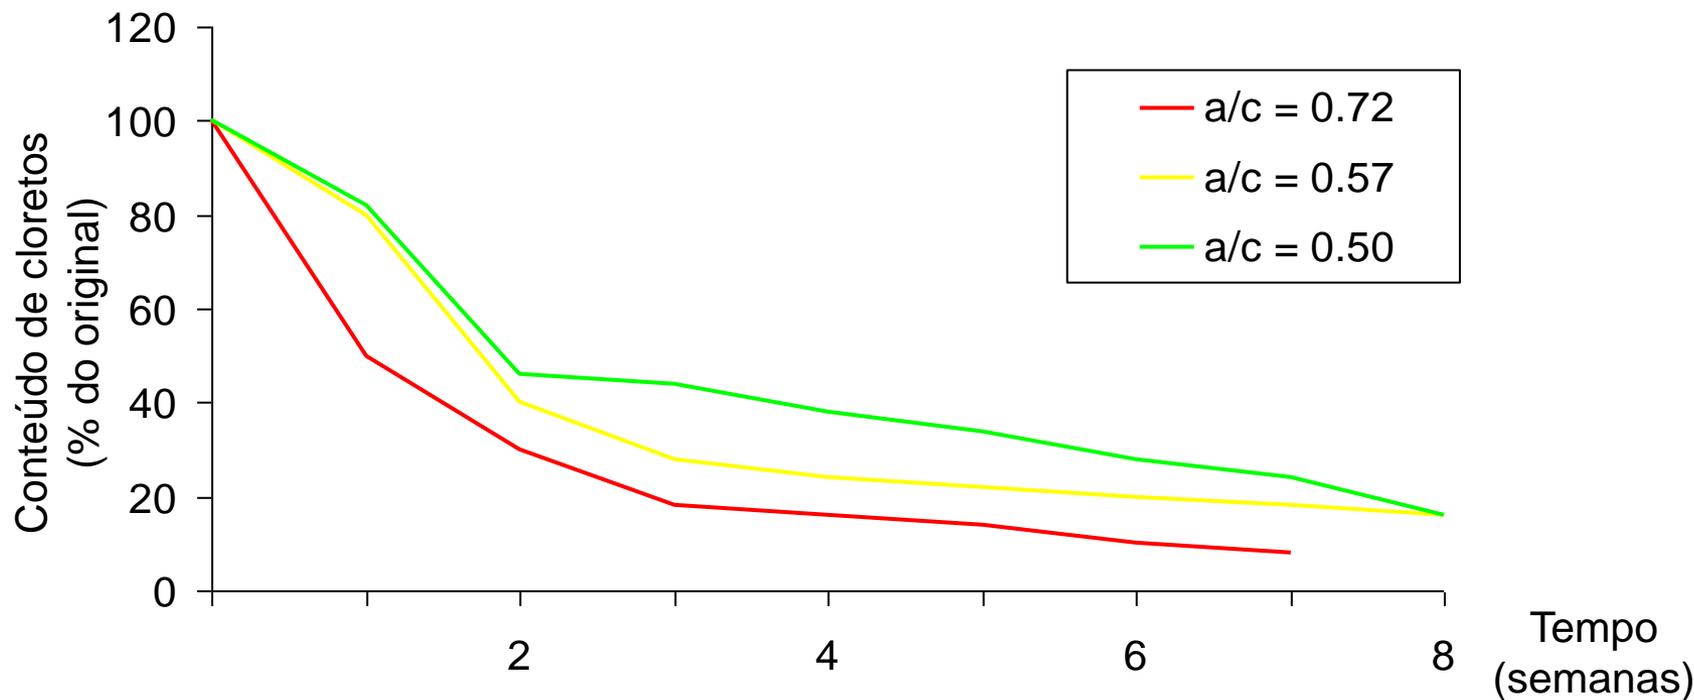
Varição do teor de cloretos em função da duração do tratamento

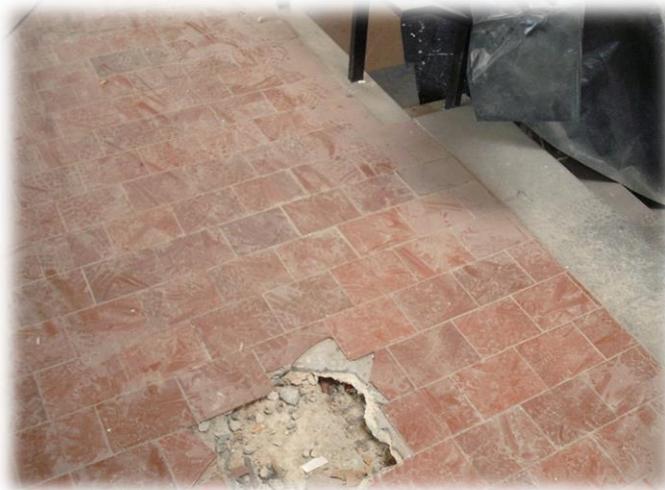
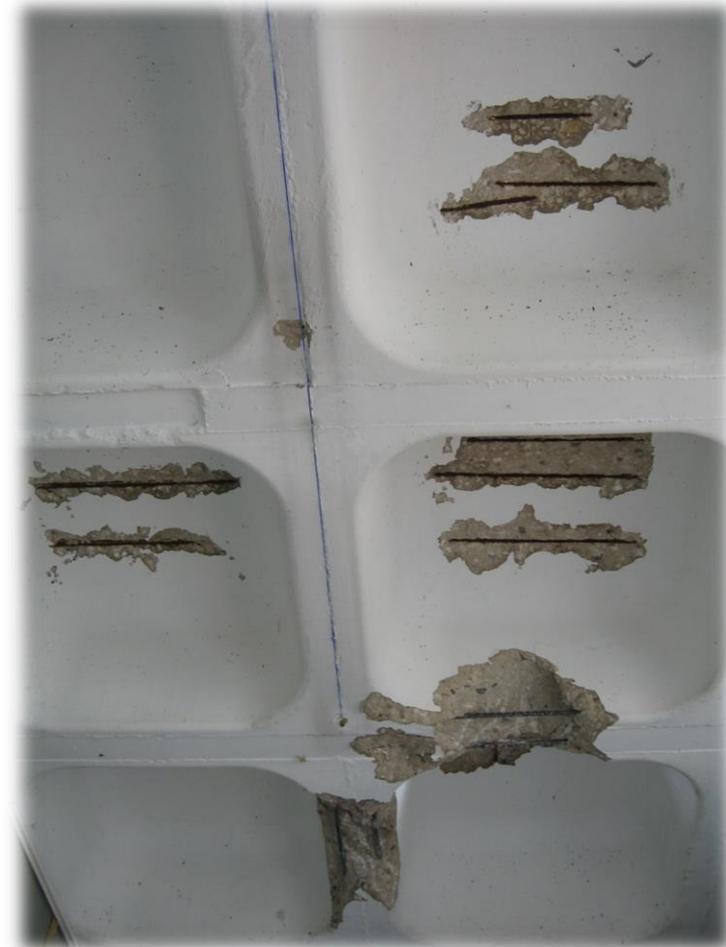
Principais anomalias:

- Sinais de corrosão severa das armaduras superiores da laje do 1.º piso.
- A betonilha tinha sido construída com areia da praia.

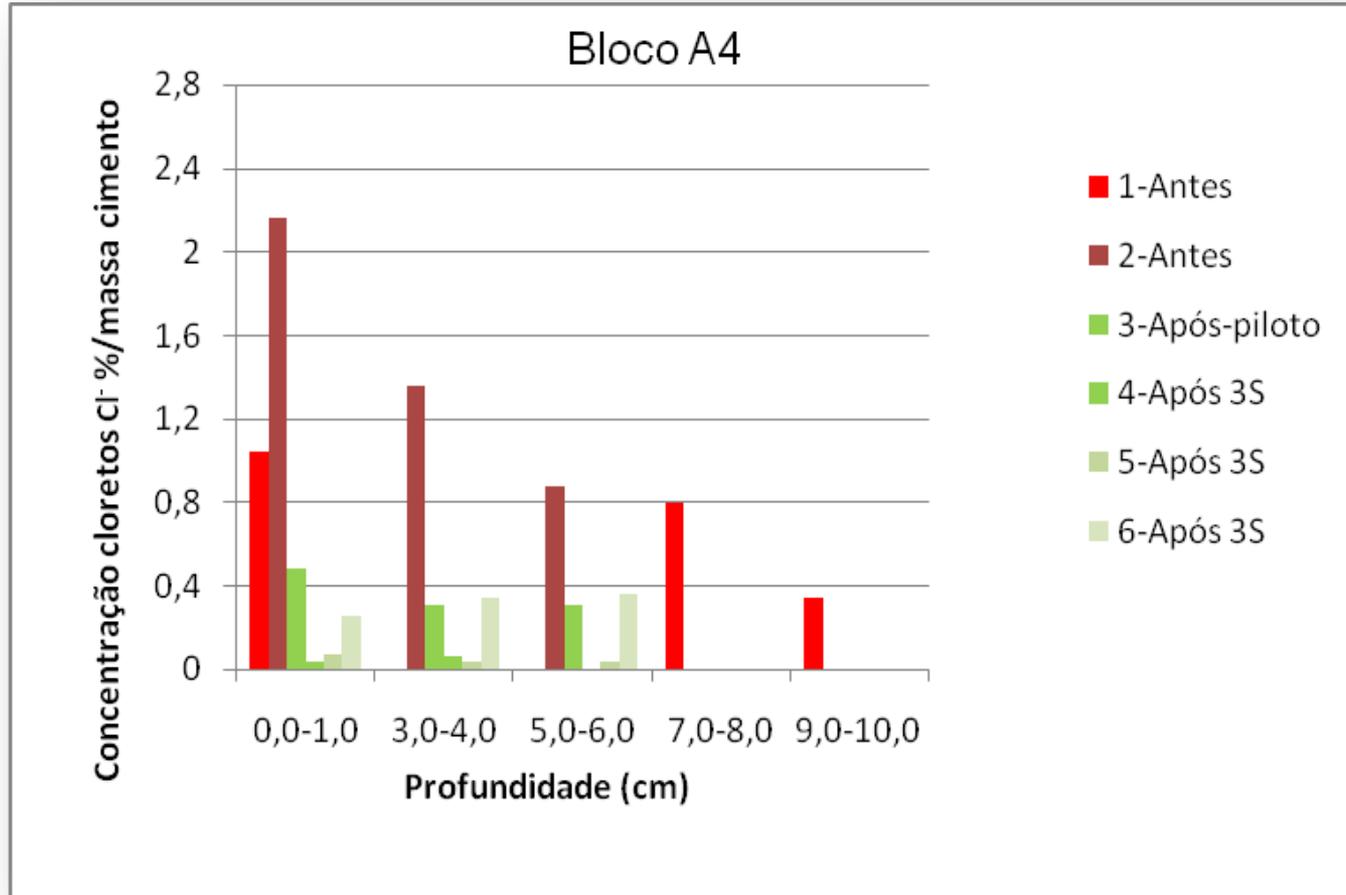
Varição do teor de cloretos com a profundidade –
antes, durante e após o tratamento
