# REABILITAÇÃO DE UMA ESTRUTURA CONTAMINADA POR CLORETOS UTILIZANDO A TÉCNICA DA DESSALINIZAÇÃO

Henrique Alves<sup>1</sup>, Pedro Colaço<sup>2</sup>, Zita Lourenço<sup>1</sup>

*Este artigo descreve o processo de reabilitação de um edifício escolar, em que parte da estrutura de betão armado se encontrava severamente afectada por corrosão das armaduras, devida à contaminação do betão por cloretos. Como parte da reabilitação foi implementada a técnica da dessalinização, com o objectivo de diminuir o teor de cloretos do betão junto às armaduras, para valores aceitáveis, eliminando assim a causa da corrosão. O recurso a esta técnica possibilitou a reabilitação integral da parte afectada da estrutura de betão armado sem recorrer à sua substituição total.*

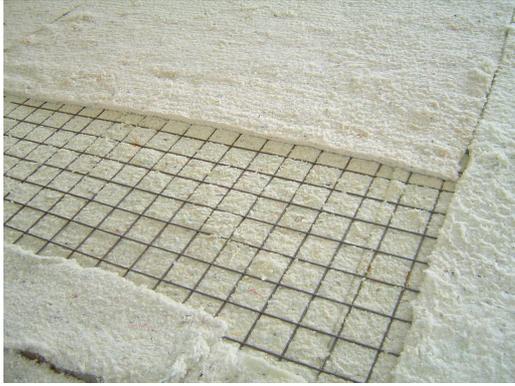
<p>Fig 2 - Instalação da malha de aço (ânodo) entre camadas de feltro</p>	<p>Fig 3 - Ligações às armaduras (catódicas) e à malha de aço (anódicas).</p>

- Realização de ensaios preliminares, nomeadamente a verificação da continuidade eléctrica das armaduras, determinação do teor de cloretos em áreas consideradas de controlo, etc.
- Aplicação do ânodo, composto por uma malha de aço electrossoldado, entre camadas de feltro (Fig. 2).
- Realização das ligações anódicas e catódicas (armaduras) (Fig. 3).
- Montagem de um sistema de "rega" que garantiu a humidade adequada e uniforme do material de suporte do ânodo (feltro), para assegurar a

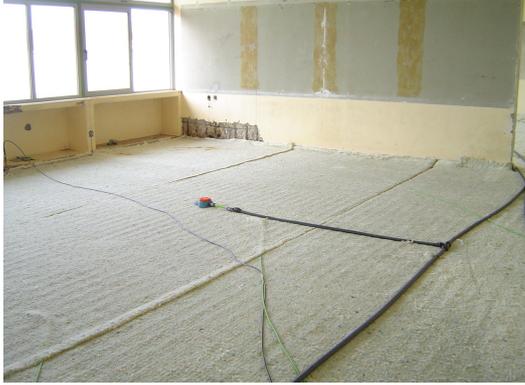
<p>Fig 4 - Instalação do sistema de rega para manter a humidade</p>	<p>Fig 5 - Exemplo das ligações às fontes de alimentação</p>

distribuição uniforme da corrente eléctrica a toda a superfície do betão a tratar em cada zona eléctrica (Fig. 4).

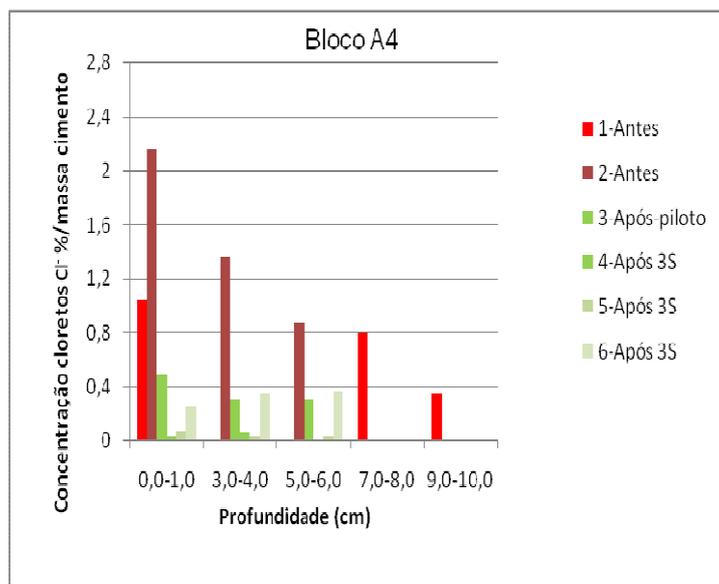
Gráfico 1 - Variação do teor de cloretos com a profundidade, antes e após o tratamento, no Bloco A4

A duração do tratamento foi de 4 semanas nos Blocos A4 e A3 e de 7 semanas no Bloco A2. No Bloco A2, os resultados obtidos antes do início do tratamento indicaram um teor de cloretos muito elevado, tanto no betão superficial como ao nível das armaduras. Valores da ordem de 2,7% foram encontrados a 5-6 cm de profundidade. Devido à elevada contaminação inicial do betão na laje deste bloco, comparativamente aos Blocos A3 e A4, o tratamento neste bloco foi mais prolongado do que nos blocos A3 e A4. Nos Blocos A3 e A4 ao fim de 4 semanas de tratamento, o teor de cloretos ao nível das armadura (4-5 cm de profundidade) era inferior ao valor crítico, de 0,4% massa de cimento. Contudo, no Bloco A2, para que se verificasse a diminuição de iões cloreto ao nível das armaduras, foi necessário um tratamento de 7 semanas.

Os resultados demonstraram a eficácia da aplicação da dessalinização na remoção dos iões cloreto ao nível das armaduras do betão das lajes de todos os blocos tratados.

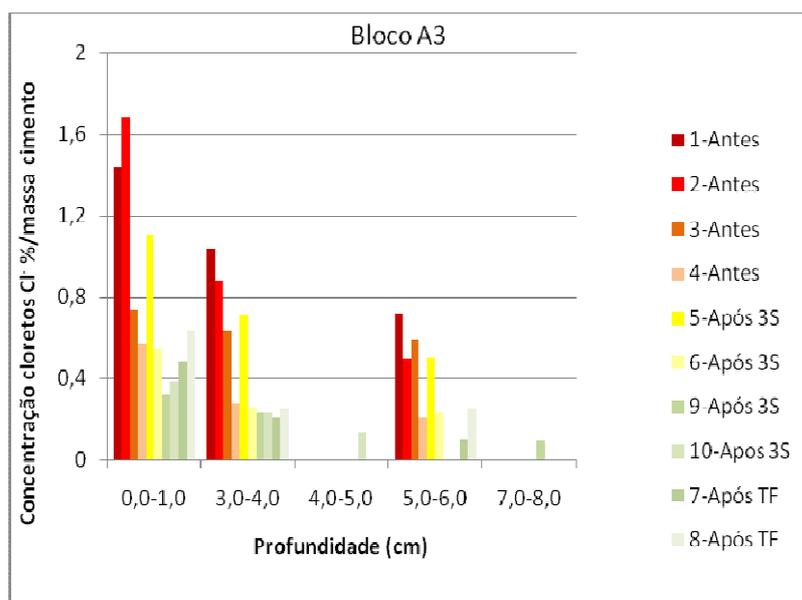
Gráfico 2 -Variação do teor de cloretos com a profundidade, antes, durante e após o tratamento, no Bloco A3.

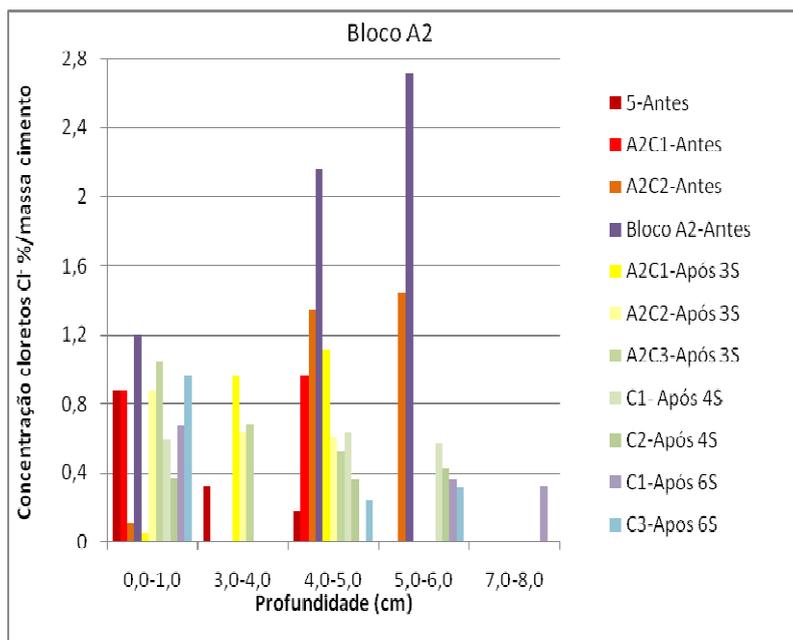
Gráfico 3- Variação do teor de cloretos com a profundidade, antes, durante e após o tratamento, no Bloco A2.
