REABILITAÇÃO ESTRUTURAL DE UMA CÚPULA DO SÉCULO XVI SUJEITA A SÉRIO RISCO DE RUÍNA

ABSTRACT

The dome of an old (1599) Jesuitical school reconverted into a theatre on the middle of the last century was showing evidence of an immediate break – down.

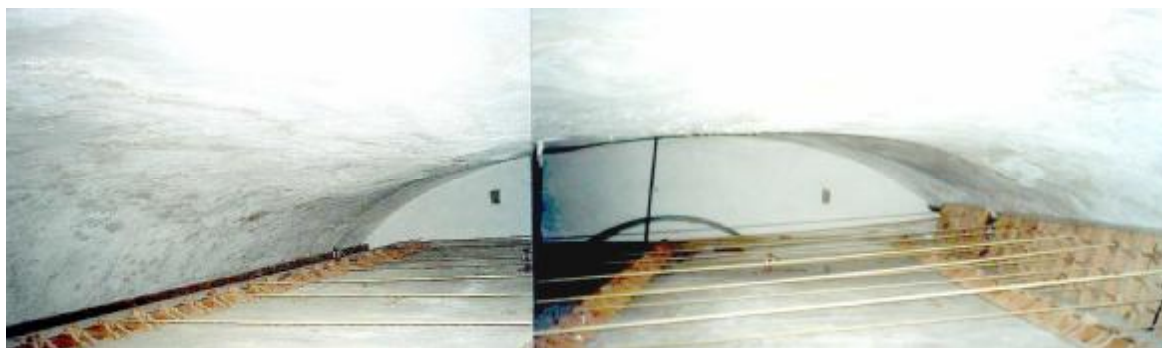
A abóbada apresenta deformações e fendas importantes na zona do palco, que são evidentes pelo seu intradorso, como se pode observar nas figuras 7, 8 e 9.

Figura 7 – Deformações na abóbada, pelo intradorso, zona do palco

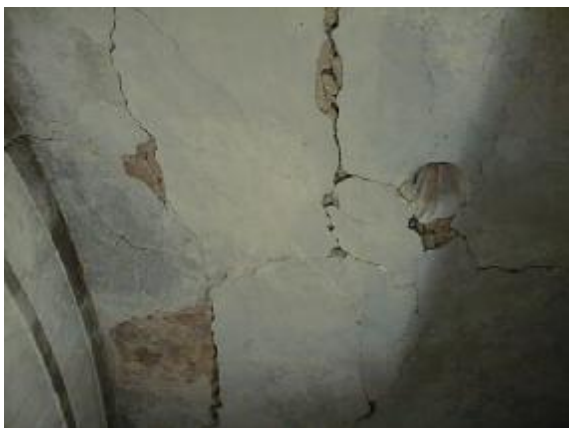
Figura 8 – Fendilhação no intradorso da abóbada de berço

Ü na generalidade, as fissuras detectadas estão relacionadas com as deformações existentes. Existe uma fissura longitudinal localizada no fecho da abóbada na zona da plateia que parece ser característica do mecanismo de rotura das 3 rótulas, típico do comportamento limite de estruturas como esta (ver figura 8). As fissuras localizadas no intradorso e extradorso da abóbada na zona do palco indiciam a possibilidade de estar em progresso um mecanismo de rotura daquela zona, Nas paredes de topo pelo interior foram, também, detectadas fissuras importantes;

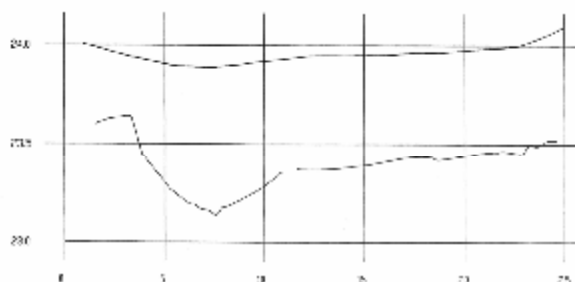
Figura 9 – Corte longitudinal reproduzindo a deformada da abóbada ao longo do fecho

Ü no fecho da abóbada segundo o eixo, verifica-se que, na zona da plateia, a espessura total varia pouco, tomando um valor da ordem de 0,5 m, enquanto que na zona do palco a espessura é da ordem dos 0,7 m, ou seja cerca de mais 0,2 m. Atente-se, ainda, à diferença entre a linha correspondente ao extradorso e a linha do intradorso (fig. 9). A primeira apresenta um desnível da ordem dos 14 cm, enquanto a segunda chega aos 40 cm, pelo que a deformada de cerca de 26 cm do intradorso não é acompanhada pelo extradorso. Eventualmente o carregamento da abóbada terá formado, por si, uma outra abóbada, interior, que será a responsável, actualmente, pela estabilidade da açoteia;

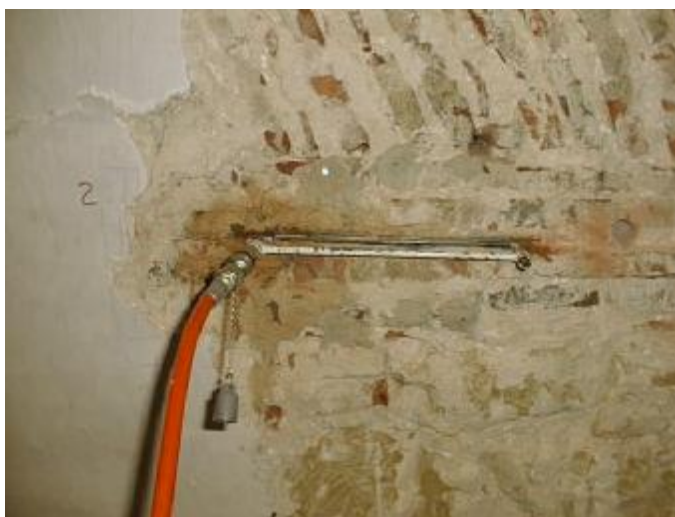
Figura 10 – Ensaio simples com macacos planos

Ü os valores medidos da tensão instalada nos pontos de ensaio dos macacos planos, nas nascenças da abóbada e na parede de alvenaria, indicam compressões da ordem de 0,5 MPa, sendo inferiores à tensão de rotura característica do tijolo cerâmico argamassado e da alvenaria, que estará entre 1,0 MPa e 1,5 MPa. Os valores obtidos indiciam falta de homogeneidade da alvenaria de pedra.

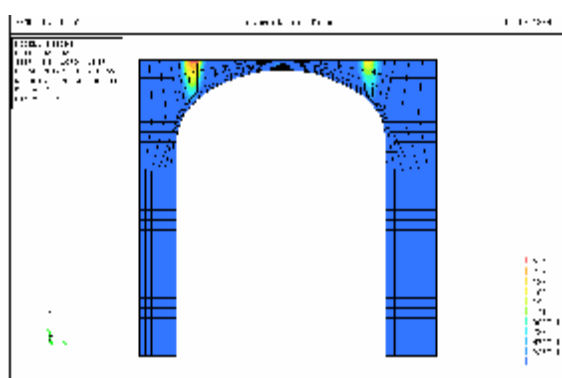
Assim procedendo, a relação entre o factor de carga e o deslocamento de fecho assume, para um deslocamento da ordem de 10 cm, um factor de segurança é mínimo (1,03), pelo que a estrutura poderá estar em risco de colapso imediato, tornando-se necessárias – e urgentes – as intervenções de reforço. Na figuras 13 e 14 ilustram-se as zonas onde o modelo prevê dano no material de enchimento e na abóbada de tijolo. Verifica-se que a zona do fecho é crítica no intradorso da abóbada e que as zonas a um quinto do vão são críticas no extradorso da abóbada. Este mecanismo de rotura com três rótulas é bem conhecido, sendo característica habitual deste género de estruturas.

Figura 13 – Localização do dano no enchimento (extensão plástica equivalente)

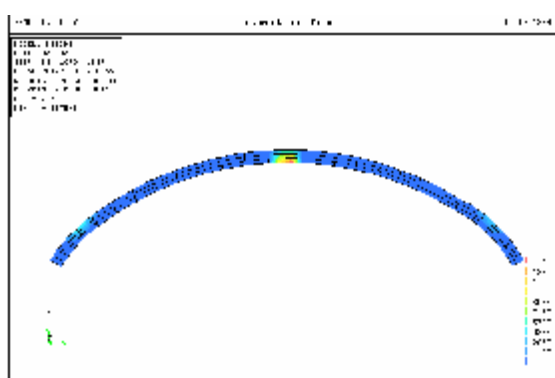
Figura 14 – Localização do dano no arco (extensão plástica equivalente)

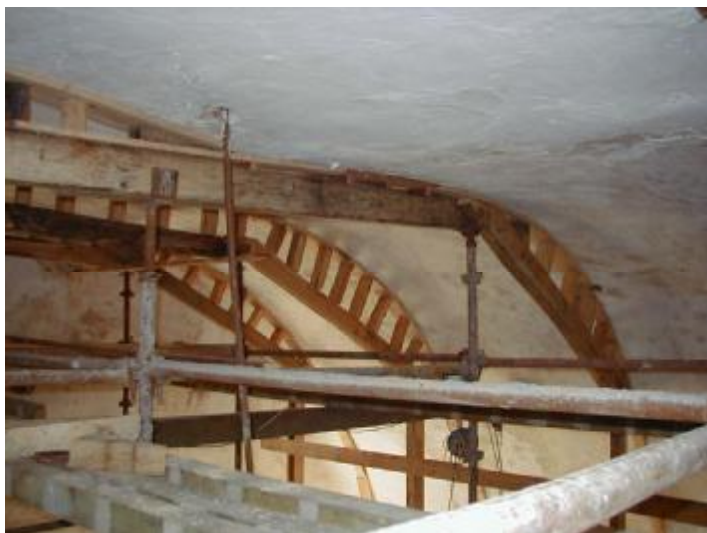
Figura 16 – Escoramento da abóbada

Os trabalhos de reforço e consolidação, levados a cabo por uma equipa especialista da s.t.a.p, iniciaram-se em Outubro de 1999, pelo escoramento total da abóbada na zona do palco, adoptando-se um sistema constituído por estruturas metálicas tubulares e cêrceas de madeira para a distribuição das tensões, conforme se pode observar na figura 16.

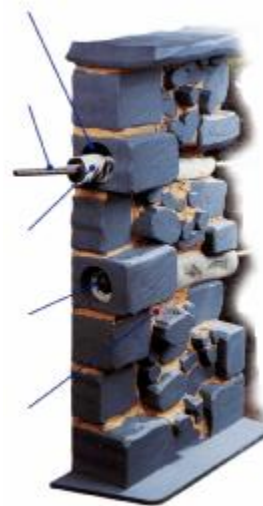
Figura 17 – Pregagens

As pregagens, de elaborada concepção, são constituídas por tubos e varões de aço inoxidável inseridos numa manga de tecido de algodão, permitindo assim, sem que haja fugas da calda de selagem, um acomodamento às irregularidades geométricas do furo e heterogeneidades de materiais constituintes das alvenarias (cantaria de pedra nas faces exteriores e pedra argamassada pobre no interior), como se observa na figura 17.
