O BETÃO PROJECTADO COMO METODOLOGIA PARA A REPARAÇÃO DE ESTRUTURAS MARÍTIMAS DE BETÃO ARMADO SEVERAMENTE ATACADAS PELA CORROSÃO DAS ARMADURAS – UMA REVISÃO CRÍTICA

THOMAZ RIPPER

JOSÉ PAULO Veríssimo da Silva Maia COSTA

5. O ESTADO ACTUAL DAS OBRAS – PRIMEIRA INSPECÇÃO

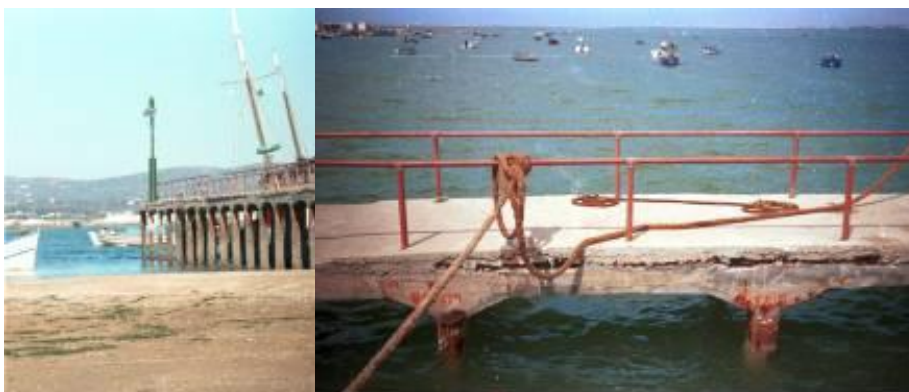
- corrosão generalizada das armaduras das vigas longitudinais e transversais à cota da laje (zona salpicada pela água e permanentemente aérea), assim como da armadura dos pilares, sendo de destacar que, ainda que de forma aleatória, em diversos pontos a espessura de recobrimento das armaduras apresentava valores muito reduzidos;

Figuras 1 e 2 – Vista lateral da obra n.º 1 e pormenor da degradação existente em 1986

- o betão era muito poroso, sendo constituído, em termos dos inertes mais grossos, por seixos rolados. A areia utilizada na construção terá sido, muito provavelmente, a do mar;

- as superfícies da laje a apresentarem maior concentração de corrosão eram as situadas junto às ligações com as vigas. No caso particular desta obra, as lajes não se apresentavam, a meio vão, com as armaduras muito corroídas, dado já terem sido objecto de recente substituição. É interessante salientar, por ser relevante em termos do comportamento estrutural da construção, que as lajes assentavam directamente sobre as vigas, sem qualquer armadura de vinculação, pelo que eram evidentes os registos – fendas – do trabalho não solidário entre estes elementos.
- perda de alguns pilares, com as correspondentes vigas a vencer o dobro do vão.

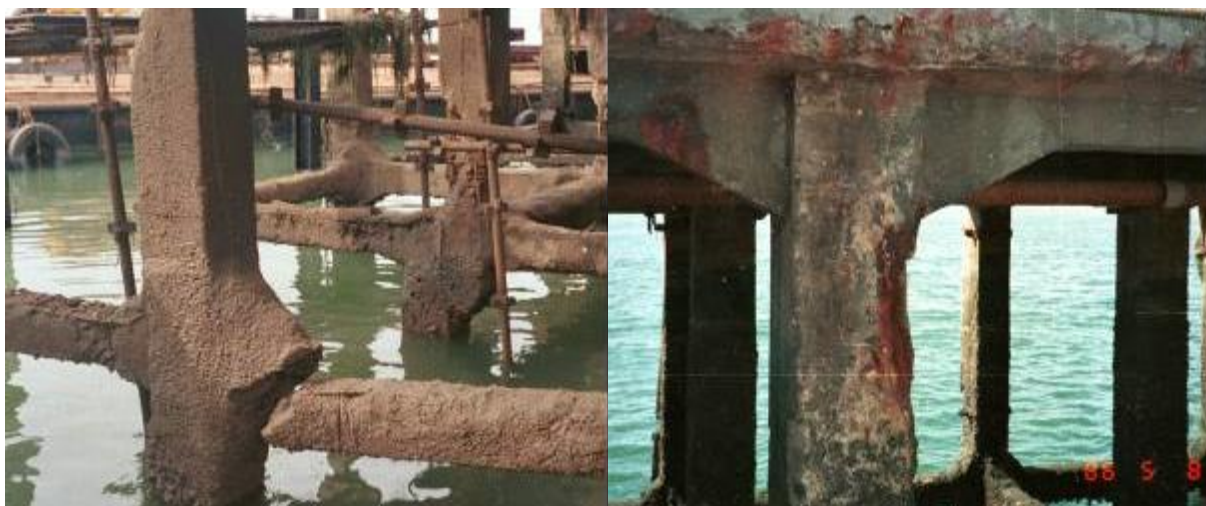
A **obra 2** é justamente aquela que, na cidade de Olhão, possibilita aos passageiros o embarque para a Ilha da Culatra. Em termos de concepção estrutural não difere muito da obra 1, excepto pelo facto de possuir uma ponte de acesso, em pórticos simples, e uma plataforma de acostagem, em pórticos duplos. É também uma obra da primeira metade do século, apresentando, então, as deficiências já descritas para a obra anterior, às quais se deverá acrescentar diversos erros de implantação, em especial no alinhamento entre pilares e estacas.

Figuras 3 e 4 – Pormenores da degradação existente na obra 2 em 1986

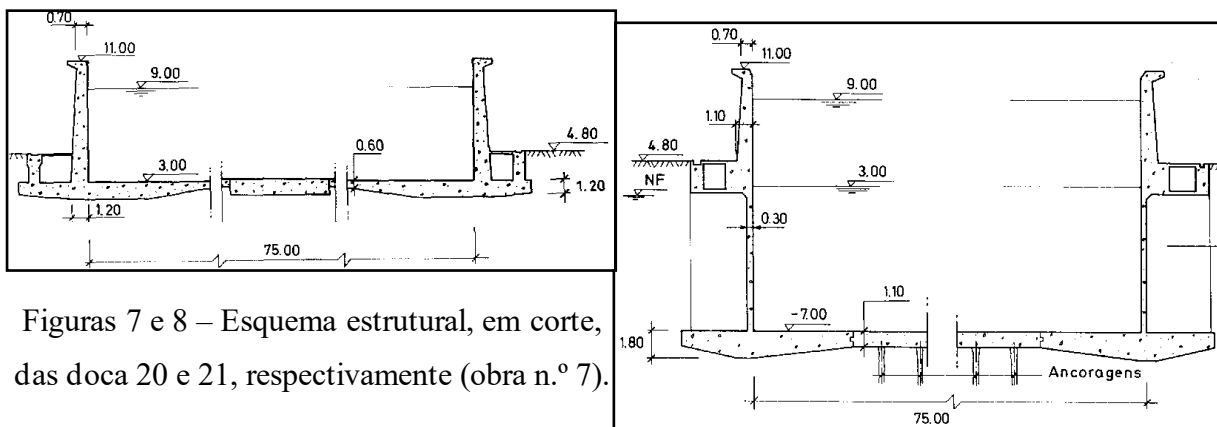
Figuras 7 e 8 – Esquema estrutural, em corte, das doca 20 e 21, respectivamente (obra n.º 7).

Ao cabo de 4 (quatro) anos após a inauguração já eram visíveis sérios danos decorrentes da corrosão dos varões das armaduras, com a consequente delaminação do betão de recobrimento em enormes placas de dezenas de metros quadrados.

Para além de diversas falhas de conceito e de pormenor acontecidas ainda em projecto, importa ressaltar ter sido o factor água/cimento usado na construção das docas ($> 0,7$) o responsável por possibilitar a rápida penetração de cloretos através de um betão muito poroso.

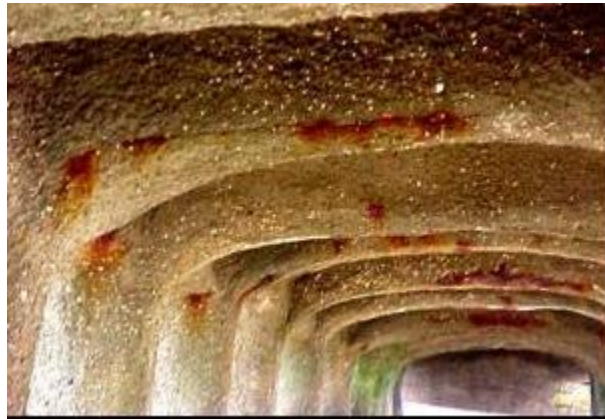
A primeira impressão, ao se inspeccionar a obra da Culatra, pode levar à conclusão de que os trabalhos de reabilitação não tenham corrido bem, dada a constatação de que, em vários pontos, em particular nas ligações entre pilares e vigas e nas arestas destas, é evidente o processo de corrosão das armaduras envolvidas pelo betão projectado (veja-se as fotos 21 e 22).

Figuras 21 e 22 – Evidência de corrosão em elementos estruturais da obra 1 (2000)

- a solução em lajes pré-fabricadas exige reforço das armaduras laterais, sobre os pilares e em toda a altura das vigas;
- a corrosão nos pontos mais “vivos” da estrutura está directamente relacionada com a deficiente espessura da camada de recobrimento das armaduras neste ponto ou, por outro lado, com falhas no controle de qualidade desta tarefa;
- a corrosão hoje existente deve-se, sem dúvida, à elevada concentração de cloretos (superior a 3%, em relação ao peso de cimento), já que a carbonatação é superficial. Tão alto teor de cloretos pode ficar a dever-se a dois factores: um betão pouco resistente à penetração de cloretos, para ambiente tão agressivo, e/ou a indevida utilização de areia local na mistura.

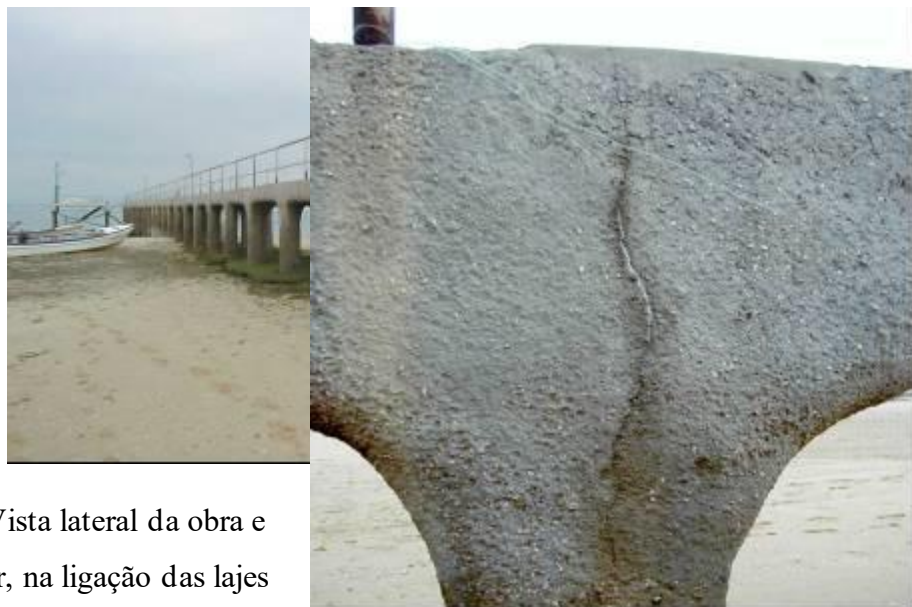
Haverá, no entanto, que considerar os objectivos que nortearam aquela reabilitação, nomeadamente o período de vida útil então estabelecido para a reparação pelo Dono da Obra: dez anos. Se considerada a definição de vida útil constante do CEB – Durable Concrete Structures Design Guide (1989), “*VIDA ÚTIL de uma construção será o período em que esta conserva os requisitos de projecto quanto a segurança, funcionalidade e estética sem custos inesperados de manutenção*”, salvaguardadas as questões localizadas relativas à estética, aliás pouco visíveis (foto 23) à não ser por debaixo da laje, os trabalhos de reparação terão superado as expectativas, pois a obra, volvidos treze anos, continua plenamente operacional.

Figuras 23 e 24 – Vista lateral da obra e fendas, sobre o pilar, na ligação das lajes

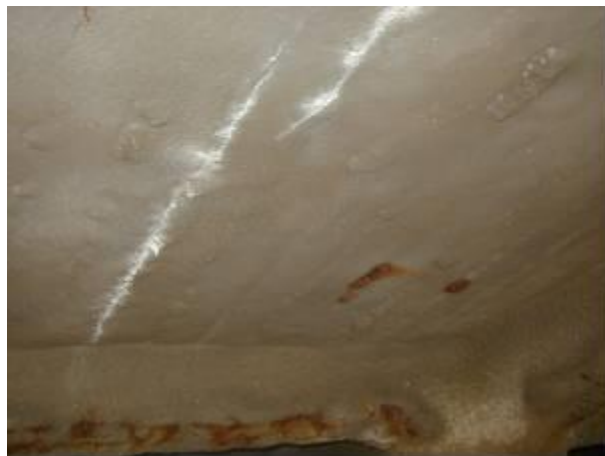
Figuras 25 e 26 – Estribo dos pilares à vista e fenda na laje

Importa comentar que o desempenho das vigotas pré-esforçadas como elemento básico do núcleo das lajes – cofragem – ficou aquém das expectativas, em especial no que concerne à movimentação relativa entre duas vigotas consecutivas (foto 26).

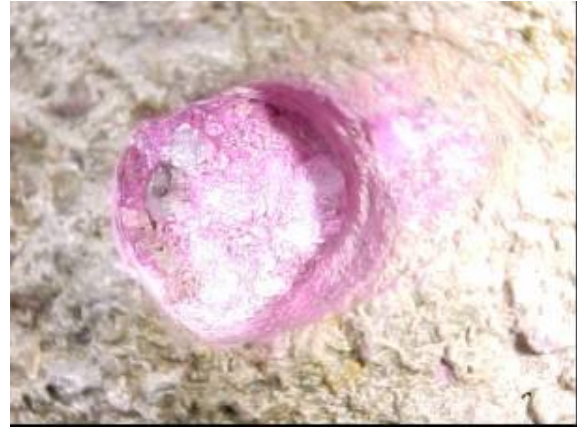
Figuras 27 – Ensaio de carbonatação na obra 4

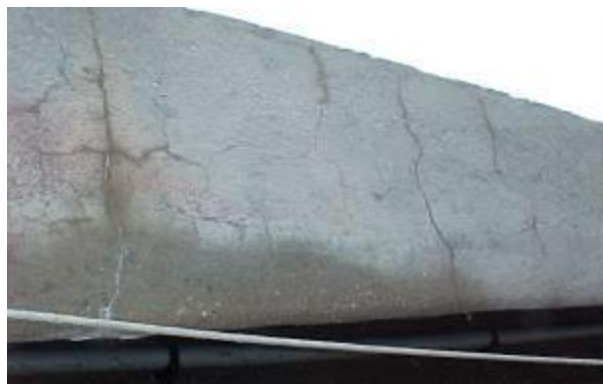
A execução foi menos cuidada nestas duas obras, relativamente às demais, particularmente no que concerne ao controle da razão A/C e em especial para as argamassas de revestimento, o que resultou num alto índice de fissuração por retracção (foto 29). Também nestas obras foi evidente o comportamento desigual dos elementos dos núcleos das lajes, com a consequente formação de juntas, por entre as quais deu-se a percolação de água (foto 28).

Figuras 28 e 29 – Fendas na laje e fissuração superficial do betão, por retracção

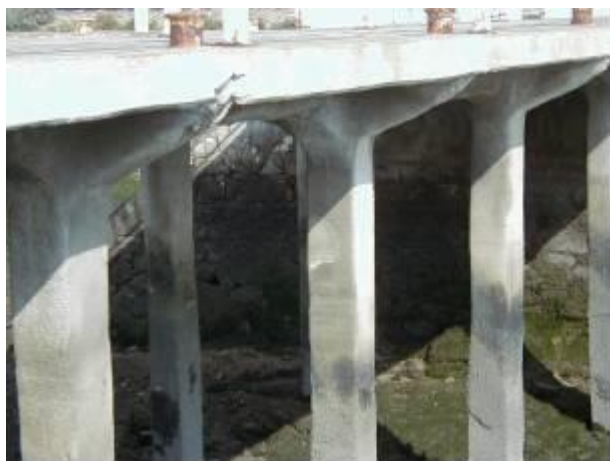
A utilização de sílica activa na mistura trouxe inegáveis benefícios ao betão projectado aplicado na obra de reparação do embarcadouro da Porta Nova, em Faro: os elevados teores de concentração de cloretos à superfície (3,5 % do peso de cimento) caem para 0,6 % ao nível das armaduras, evidenciando que o recobrimento constitui-se, efectivamente, numa barreira.

Figura 30 – Aspecto actual da obra 5 (2000)

Também os resultados de um controle de execução mais apertado se fizeram sentir na obra 5, onde se observa uma maior regularidade em termos da espessura da camada de recobrimento das armaduras, que cifrou-se, em média, nos 31 mm. Apesar do bom aspecto geral da obra (foto 30), existem também, no entanto, os registos, ainda que discretos, do mau comportamento do pavimento (vigotas).

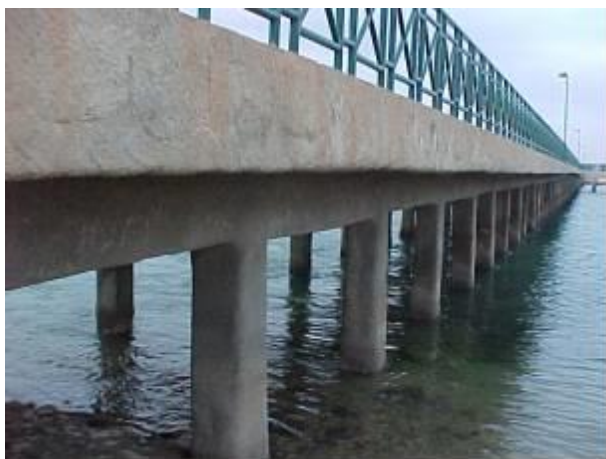
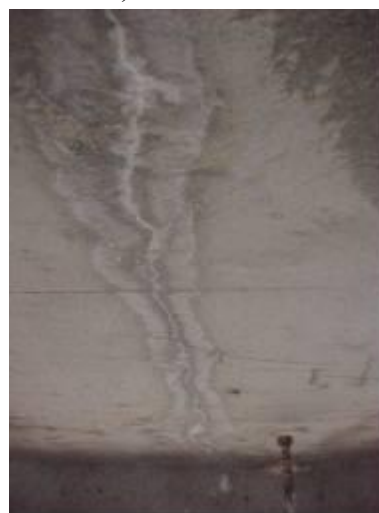
A relação entre um betão melhorado pela adição de sílica activa, aplicado sob um bom controle de execução, e a obtenção de melhores resultados nos parâmetros indicadores da qualidade, aspectos que já se adivinhavam a partir da inspeção na obra 5 confirmaram-se na obra 6: espessuras de recobrimento regulares, nenhum sinal de carbonatação, melhor funcionamento das ligações entre elementos pré-fabricados e o betão projectado e teores de concentração de cloretos, a nível das armaduras, da ordem de (0,32 % do peso de cimento). Pode-se mesmo dizer que, nesta obra, salvo algumas – poucas – fendas (foto 32) entre as vigotas das lajes (cuja interligação foi, nesta obra, melhor armada), não foram identificadas quaisquer anomalias dignas de registo.

Figuras 31 e 32 – Aspecto actual da obra 6
