## **Desempenho de reparações em obras sujeitas ao ambiente marítimo**

As estruturas analisadas são obras de grande dimensão que foram objecto de diversas intervenções de reparação desde a sua construção. Trata-se das docas do estaleiro naval da Mitrena as quais apresentam cerca de 35 anos de idade.

Em 2010 foi implementada uma nova fase de reabilitação em duas docas que foram já objecto de reparação anterior. Parte da presente intervenção incide sobre zonas reparadas há cerca de 20 anos permitindo avaliar o desempenho das reparações então realizadas.

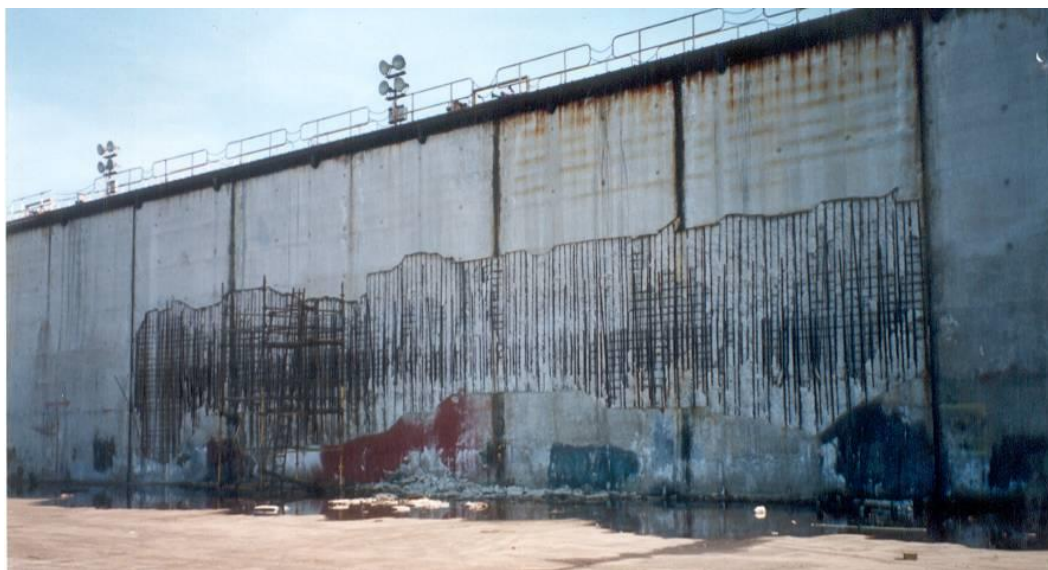
A primeira situação foi observada nas paredes da doca 20 e zona superior das paredes da doca 21. A segunda situação foi observada na zona inferior das paredes da doca 21. Em 1978, três anos após a conclusão das obras, as docas apresentavam sinais evidentes de deterioração com maior relevância nas paredes da doca 20. A figura 3 ilustra a deterioração das paredes da doca 20 antes da realização da reparação de 1991/92.

Em 1984 realizou-se uma primeira intervenção de reparação nas paredes da doca 20 envolvendo uma área de 3600 m<sup>2</sup>. Em 1988 foi efectuada uma segunda fase de reparação envolvendo a zona superior da doca 21 numa extensão de 5600 m<sup>2</sup>. Estas duas intervenções envolveram metodologias de reparação diferentes.

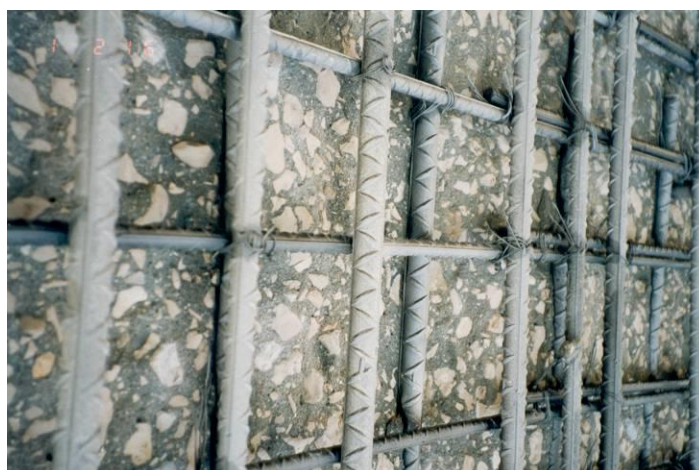
Figura 4. Aspecto das superfícies após a preparação.

A remoção do betão foi realizada com martelos pneumáticos. A limpeza das armaduras com jacto de areia húmida foi realizada com o equipamento de projecção de betão. Esta operação garante simultaneamente a preparação da superfície do betão. A lavagem final das superfícies e a remoção da água em excesso com jacto de ar foi também realizada com o mesmo equipamento. Esta metodologia garante um elevado rendimento dos trabalhos de reparação. Na figura 4 ilustra-se um aspecto das armaduras e da superfície do betão antes da betonagem.

- Remoção do betão existente envolvente das armaduras até uma profundidade mínima de 10 cm, garantindo um corte mínimo de 2 cm para além das armaduras;
- Preparação da superfície do betão e decapagem das armaduras com projecção de jacto de areia húmida seguida de lavagem com jacto de água e remoção da água em excesso por ar comprimido;
- Betonagem com betão projectado por via seca garantindo uma espessura mínima de recobrimento de 4 cm, espessura igual ao recobrimento existente;
- Cura húmida do betão num período mínimo de 7 dias.

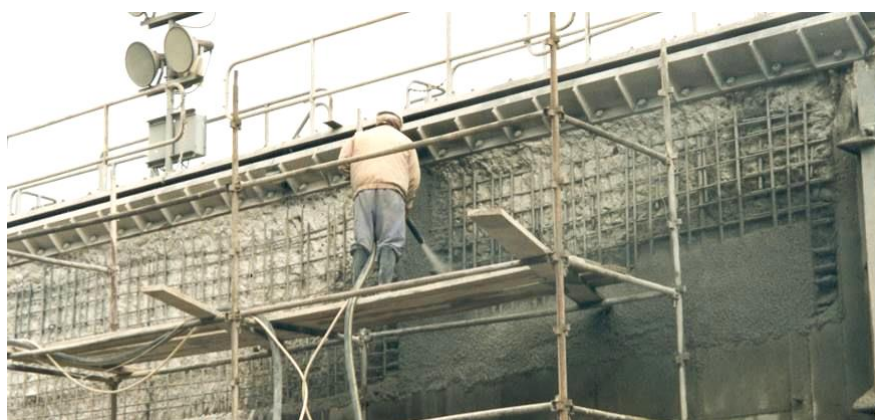
Figura 5. Reparação da paredes.

Na figura 5 ilustra-se a reparação das paredes da doca 20 e 21.

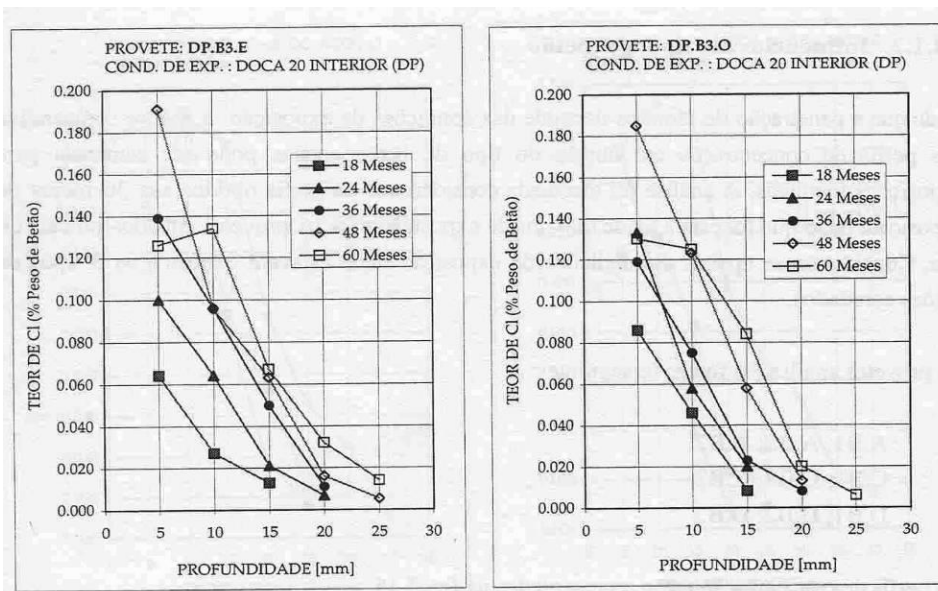
Figura 6. Perfis de cloretos nas paredes no interior da doca 20.

Nas figuras 6 e 7 mostram-se os perfis de cloretos medidos em duas zonas das paredes das docas 20 e 21, respectivamente. Uma das zonas corresponde à parede Este e a outra corresponde à parede Oeste em cada uma das docas.

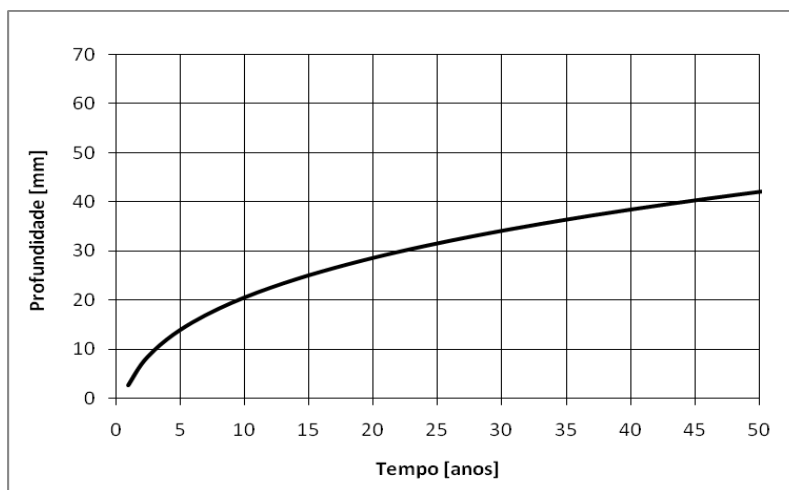
Figura 8. Penetração do teor crítico de cloretos nas paredes no interior da doca 20.

Nas paredes da doca 21 a modelação previa a despassivação das armaduras ao fim de 15 anos considerando  $40 \text{ mm}$  de betão de recobrimento das armaduras. Nas paredes da doca 20 a modelação previa a despassivação das armaduras ao fim de 44 anos considerando o mesmo recobrimento das armaduras. Estes períodos de tempo correspondem ao tempo de iniciação do processo de deterioração por corrosão de armaduras. A modelação mostra também que a pequenas variações do recobrimento correspondem elevadas variações do período de iniciação.

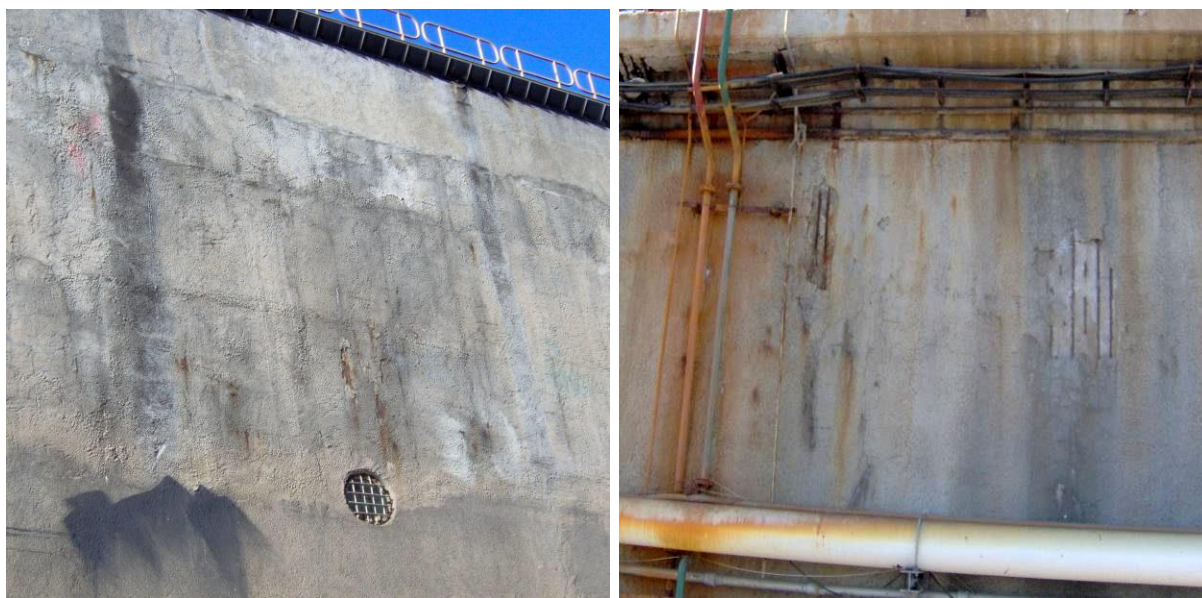
interior intermédia; b) doca 20 face exterior

A intervenção nas paredes laterais envolveu a faixa intermédia das faces interiores na doca 21 reparada em 1988 e as faces interiores e exteriores das duas docas reparadas em 1991/92. A figura 10 ilustra a deterioração das paredes observando-se zonas localizadas com delaminação do betão.

A análise do comportamento das paredes relativamente à deterioração veio mostrar que nas zonas afectadas por delaminação devida à corrosão o fenómeno foi, essencialmente, causado por um reduzido recobrimento das armaduras. Esta deficiência de execução foi observada principalmente nas faces exteriores das paredes e na face interior da parede da doca 20, onde se verificaram recobrimentos relativamente baixos da ordem de 15 – 20 mm. Para este nível recobrimentos a modelação da penetração do teor crítico de cloretos definida na figura 8 indica períodos de iniciação da ordem de 10 anos, valor que está de acordo com a deterioração observada.

A metodologia de reparação das paredes foi idêntica à realizada em 1991/92.
