TÉCNICAS NÃO TRADICIONAIS DE REABILITAÇÃO ESTRUTURAL DO BETÃO ARMADO

OE • Lisboa • 25 de Outubro de 2013

José Paulo Costa

Reparação,
Consolidação
e Modificação
de Estruturas, S.A.

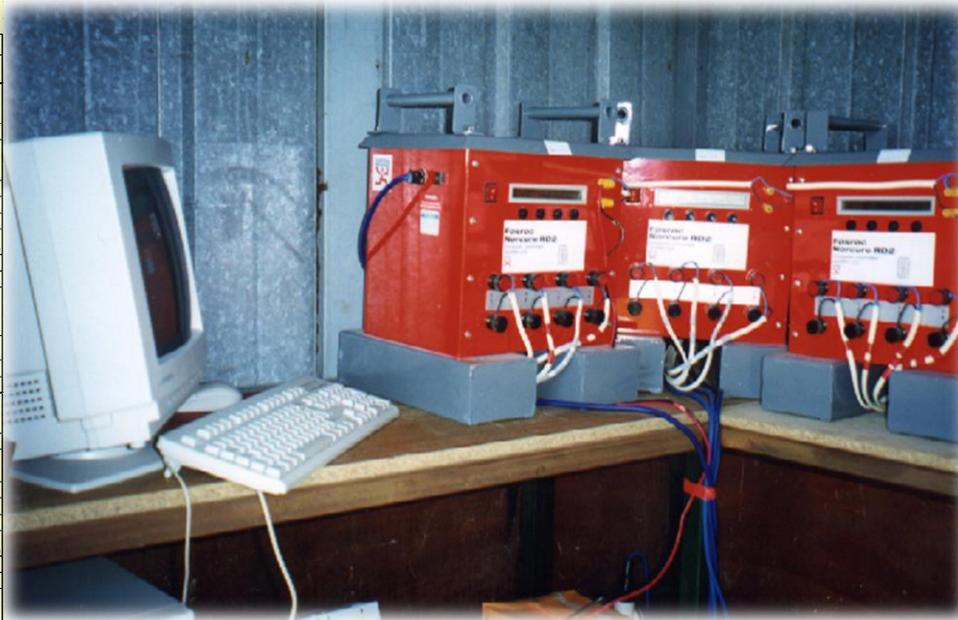
Complemento ao registo automático
do controlo feito pelas unidades
RD2.

Impresso para o
registo das ações do
controlo diário do
processo.

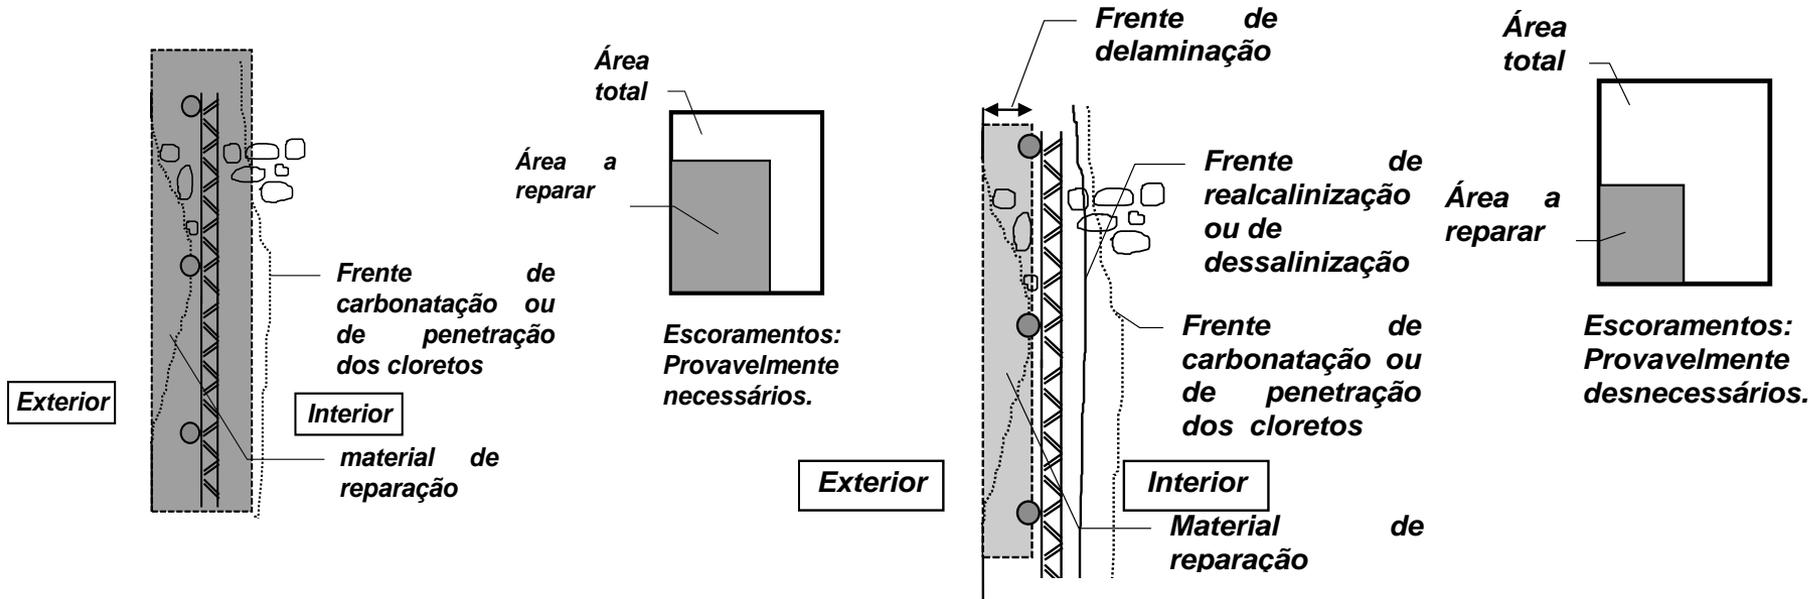
Métodos Eletroquímicos – Conclusões

Reparação tradicional (“cirurgia profunda” e reconstituição da secção):

o betão tem de ser removido em maior profundidade e numa percentagem maior da área a reparar.

A causa da corrosão é eliminada!
