REABILITAÇÃO ESTRUTURAL DE UMA CÚPULA DO SÉCULO XVI SUJEITA A SÉRIO RISCO DE RUÍNA

ABSTRACT

The dome of an old (1599) Jesuitical school reconverted into a theatre on the middle of the last century was showing evidence of an immediate break – down.

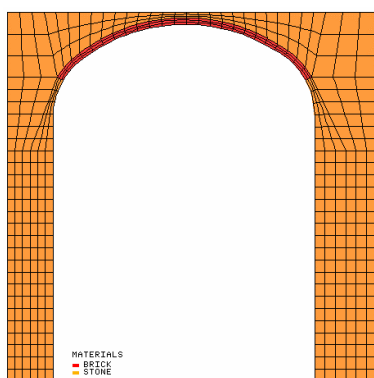
Figura 11 – Modelização – passo 1

Em termos de definição da estrutura resistente, optou-se, após discussão de outros modelos, por considerar como mais representativo aquele em que a alvenaria de tijolo é representada como homogénea, com $E = 4,5$ GPa, sendo a alvenaria de pedra também homogénea, mas com $E = 1,0$ GPa. Adoptou-se, num primeiro estágio (figura 11), comportamento elástico e linear, admitindo-se que as condições de apoio na fundação correspondessem à situação de encastramento puro. Salienta-se que as paredes que dão apoio à abóbada possuem espessuras diferentes, o que conduz a um carácter anti-simétrico da estrutura. Para as acções considerou-se apenas o peso próprio dos materiais.

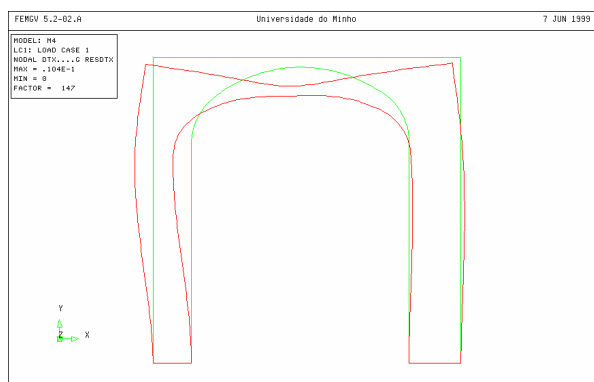
Figura 12 – Modelização – passo 2

Para avaliar se as condições de apoio poderiam justificar as diferenças substanciais entre os deslocamentos obtidos no modelo adoptados e os deslocamentos observados, analisou-se o efeito do encastramento nos apoios e do deslizamento horizontal devido à deformabilidade do solo (adoptou-se uma rigidez para o solo de 10 MN/m^3 , para uma altura da fundação de 1,0 m), sobre o modelo original (figura 12). Apesar de mais razoáveis, a disparidade de resultados entre o modelo elástico – linear – melhorado e a realidade ainda é grande, o que permitiu concluir que a adopção de um modelo que considere o comportamento não linear dos materiais é fundamental para explicar o desempenho da estrutura.
