O BETÃO PROJECTADO COMO METODOLOGIA PARA A REPARAÇÃO DE ESTRUTURAS MARÍTIMAS DE BETÃO ARMADO SEVERAMENTE ATACADAS PELA CORROSÃO DAS ARMADURAS – UMA REVISÃO CRÍTICA

THOMAZ RIPPER

JOSÉ PAULO Veríssimo da Silva Maia COSTA

5. O ESTADO ACTUAL DAS OBRAS – PRIMEIRA INSPECÇÃO

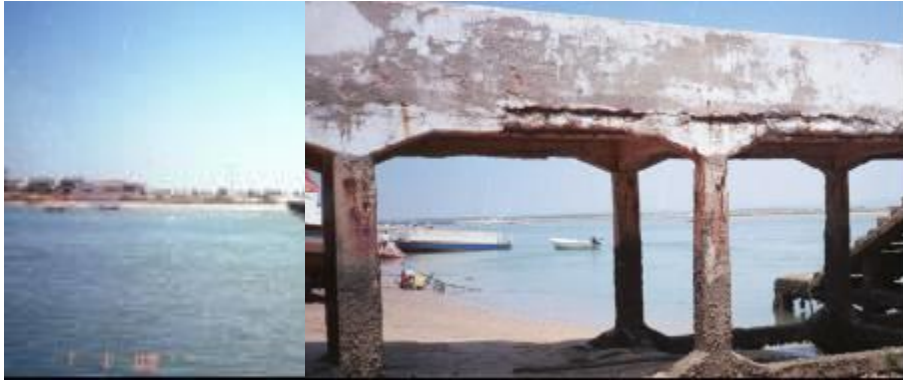
Figuras 5 e 6 – Ponte de acesso à Ilha de Faro e Desembarcadouro da Porta Nova, em 1990

apoiada – desligada – nas vigas longitudinais. O típico sistema de degradação foi a deterioração do betão na zona aérea da estrutura por corrosão das armaduras.

Para fazer frente às alterações da sobrecarga a obra foi redimensionada, reparada e reforçada.

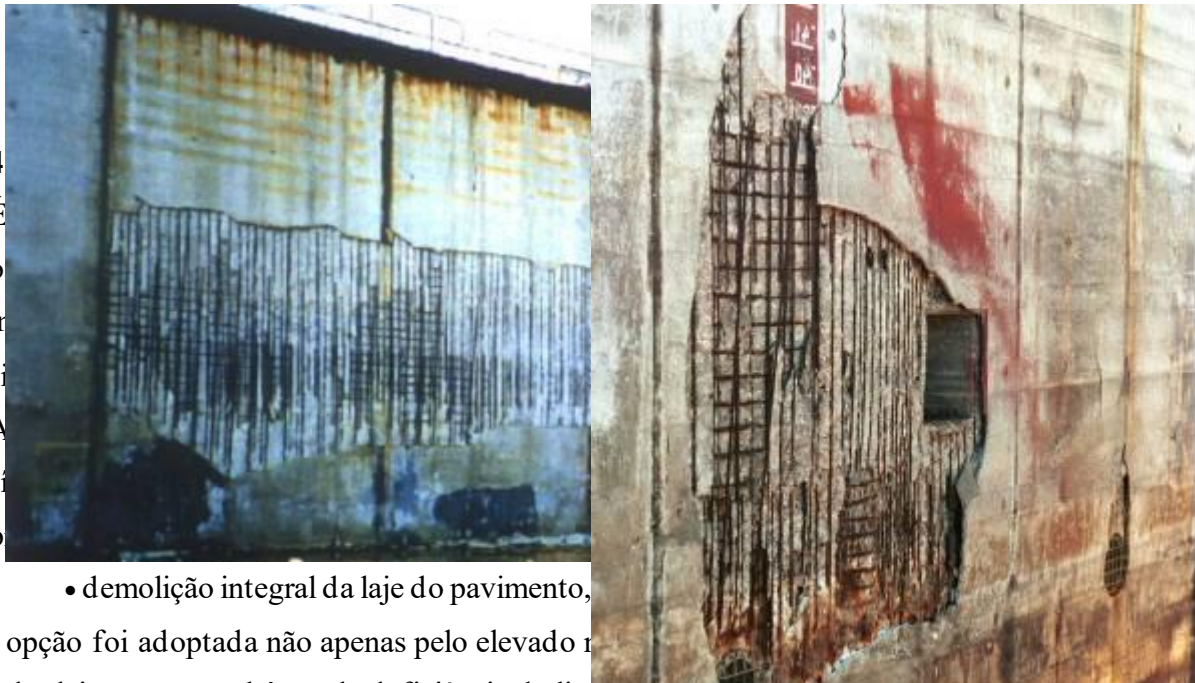
Ao cabo de 4 (quatro) anos após a inauguração já eram visíveis sérios danos decorrentes da corrosão dos varões das armaduras, com a consequente delaminação do betão de recobrimento em enormes placas de dezenas de metros quadrados.

Para além de diversas falhas de conceito e de pormenor acontecidas ainda em projecto, importa ressaltar ter sido o factor água/cimento usado na construção das docas ($> 0,7$) o responsável por possibilitar a rápida penetração de cloretos através de um betão muito poroso.

- demolição integral da laje do pavimento, opção foi adoptada não apenas pelo elevado nível de corrosão das lajes como também pela deficiência da ligação destas as vigas, o que em muito diminuiu a capacidade resistente do conjunto face às acções horizontais e também às verticais;

- recuperação e reforço dos elementos estruturais dos pórticos – pilares, lintéis, carlingas e vigas longitudinais – não apenas com o intuito de eliminar as consequências visíveis da corrosão, como também para, na medida do possível, compatibilizar o dimensionamento estrutural – e a pormenorização das armaduras – com técnicas mais modernas. Importará aqui lembrar que a recuperação incidu, principalmente, nas regiões aéreas da estrutura, em especial nas ligações entre lajes e vigas, vigas entre si e entre vigas e pilares. Por forma a garantir a melhor ligação entre vigas e lajes, foram, por um lado, deixados estribos de continuidade e, por outro, tornadas rugosas as superfícies de contacto entre os diferentes betões;

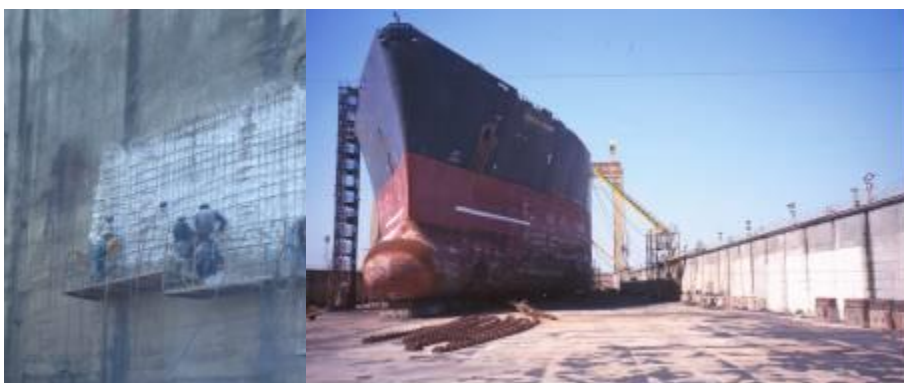
Figuras 19 e 20 – A dificuldade executiva da obra 7, na remoção e aplicação do betão

A obra foi muito exigente, dado o exíguo prazo de execução, a necessidade de conviver com a normal operação do estaleiro, incluindo o sistema de enchimento e esvaziamento das docas e a própria altura das paredes, implicando trabalho contínuo sobre bailéus.
