EXECUÇÃO E CONTROLO DE QUALIDADE DA REPARAÇÃO DE ESTRUTURAS DE MADEIRA COM COLAS EPOXÍDICAS E FRPS

Helena Cruz, João Custódio

Laboratório Nacional de Engenharia Civil, Portugal

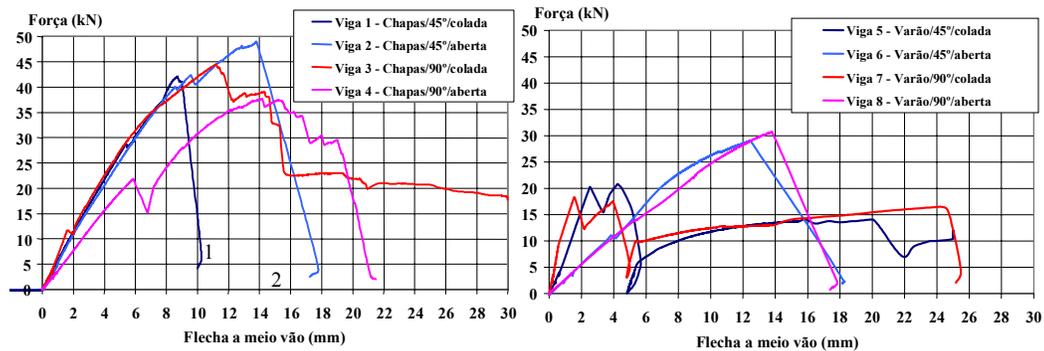
Os diagramas força – flecha a meio vão são apresentados na figura 2, os resultados na tabela 2.

Figura 2 – Diagramas força – flecha a meio-vão

As vigas assim constituídas (com dimensões aproximadas: 1000mmx175mmx50mm) foram sujeitas à flexão em 3 pontos, simplesmente apoiadas sobre um vão de 900mm. As especificações da EN 408 foram seguidas, excepto no que se refere à geometria, em resultado do reduzido comprimento das vigas. O módulo de elasticidade global foi determinado sobre um troço recto definido entre 0.1 e 0.4 da força máxima, embora se apresente o registo de deslocamentos até à rotura, dado que a rigidez e a resistência foram avaliados num mesmo ensaio.

Vigas	F_{max} (kN)	$E_{m,g}$ (MPa)
1	42.12	3718
2	49.02	3512
3	44.47	3888
4	37.67	2729
5	20.83	5335
6	29.03	1768
7	18.13	-
8	30.76	1793

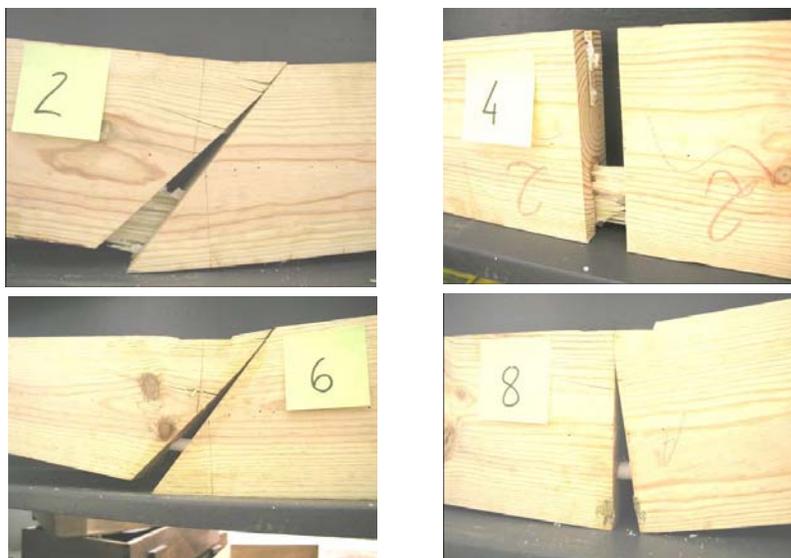
As figuras 3 a 6 mostram as vigas (ligações) ensaiadas e alguns pormenores da zona de rotura.

Figuras 3 a 6 – Ligações após ensaio

As ligações feitas com varões romperam pela ligação cola-varão. Já no caso das ligações com chapas, estas romperam em tracção, em simultâneo com rotura adesiva entre a cola e a chapa e rotura da madeira em tracção nessas imediações.
