# Manutenção, Reparação e Modificação de Infra-estruturas Industriais

Reparação,  
Consolidação  
e Modificação  
de Estruturas, S.A.

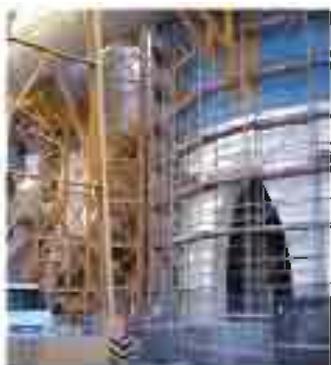
- 1 - Aplicação manual de argamassa pré-doseada, em reparações não estruturais.
- 2 - Reparação estrutural de um silo com betão projectado.
- 3 - Reabilitação de postos de ancoragem com betão projectado.

A reparação convencional do betão armado envolve a remoção do betão deteriorado, o tratamento das armaduras e a reconstituição dessa zona com materiais de reparação aplicados manualmente ou com betão executado pelo processo tradicional. A aplicação manual de materiais de reparação utiliza-se quando se pretende realizar reparações superficiais de paredes de betão degradado. A secção dos elementos de betão é reconstituída, recorrendo à aplicação de argamassas de reparação cimentícias, pré-doseadas, isentas de retracção e dotadas de adequadas propriedades mecânicas.

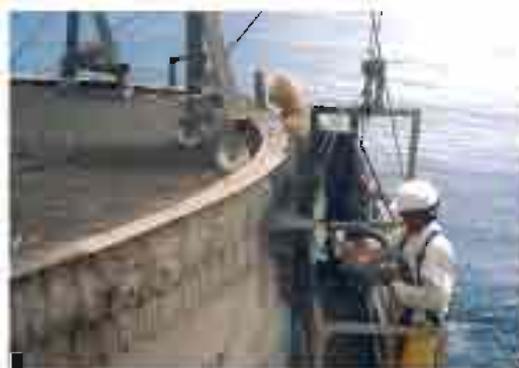
A técnica de projecção de betão tem vindo a ser aplicada pela Stap em trabalhos com um objectivo de carácter estrutural, como seja a reparação de estruturas de betão armado, ou a consolidação e reforço de paredes de alvenaria. Este método de colocação do betão dispensa o uso de cofragens e permite a aplicação mesmo em situações de difícil acesso, garantindo uma excelente aderência e durabilidade.

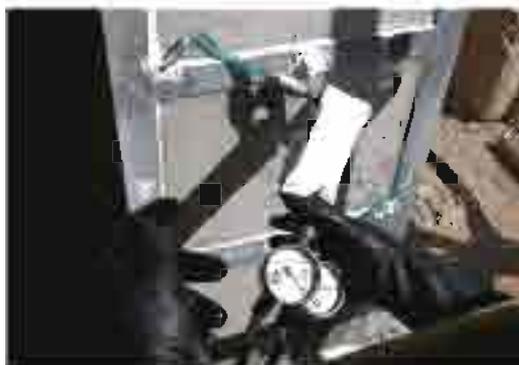
- 4 - Fixação de reforços por meio de injeção de resinas de epóxico.
- 5 - Reparação de um maciço de fundação por injeção de resina de epóxico.
- 6 - Montagem de chapas de aço para reforço.
- 7 - Fixação de chapas de aço para reforço.

Este método de reparação consiste na injeção de resina de epóxico em fendas, fissuras ou vazios apresentados por elementos estruturais de betão (vigas, lajes, pilares, paredes), por forma a restabelecer o seu monolitismo.

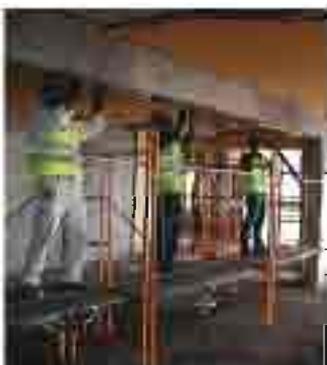
8 - Colocação de laminados de carbono para reforço passivo.

Os trabalhos de reforço de estruturas de betão armado por adição de polímeros reforçados com fibras de carbono (CFRP) ou outras de elevada resistência constituem uma excelente alternativa aos sistemas de reforço tradicionais.

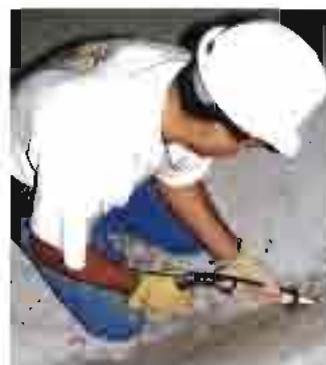
10 - Reparação de Junta de dilatação.

A selagem de juntas de dilatação pode ser feita, para além dos métodos tradicionais, mediante a aplicação de bandas de estanquidade ou de perfis de junta, que permitem a moldagem no local, e previnem, assim, potenciais danos resultantes da expansão ou contracção da estrutura.

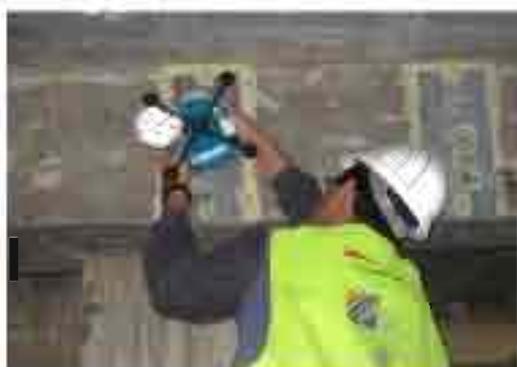
14 - Ensaio de arrancamento para verificação da resistência da interface betão/chapa de reforço.

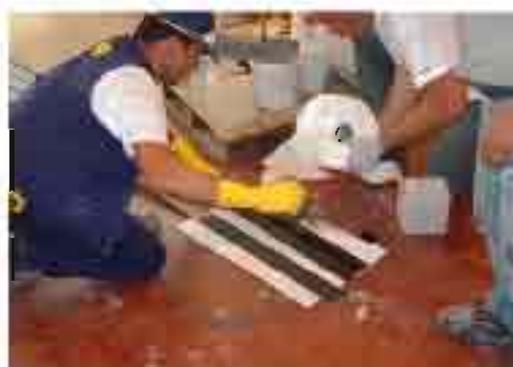
15 - Reforço com laminados de CFRP pré-esforçados - Ensaio laboratorial.
